**Projet de démolition d'un site existant et  
construction d'un nouvel entrepôt à  
Mauchamps**

**PJ21\_1 : Etude Amiante**

Dossier : BASE INTERMARCHE MAUCHAMPS  
Rapport N°: 162017  
Rapport établi le : 15/06/2016 – complété le 20/09/16

**RAPPORT DE MISSION DE REPERAGE  
ETENDU AUX MATERIAUX ET PRODUITS  
SUSCEPTIBLES DE CONTENIR DE L'AMIANTE  
AVANT DEMOLITION**

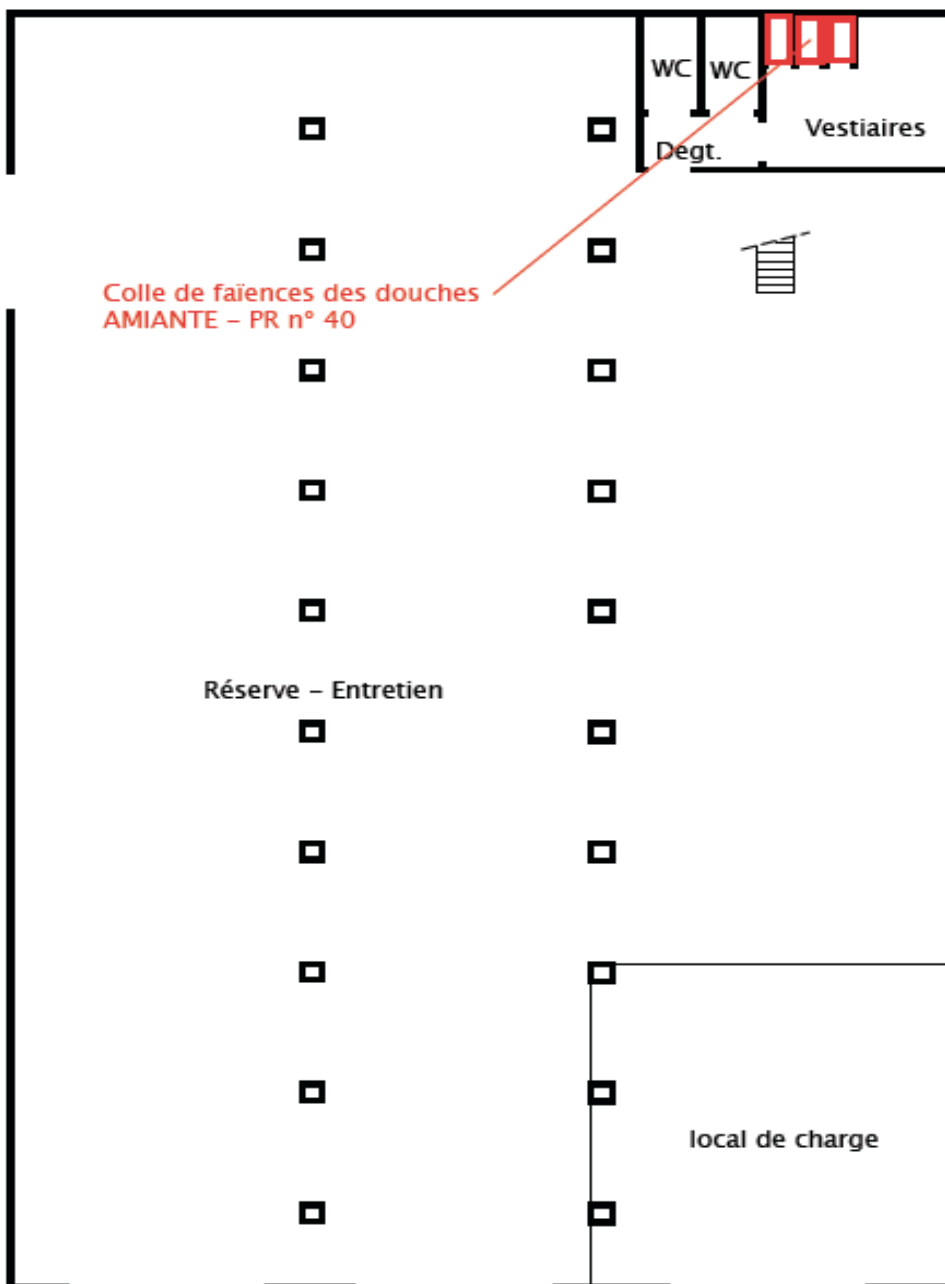
PLAN DU RDC

Dalle de sol VERTE + colle jaune  
AMIANTE – PR n° 42

Colle de faïences des douches  
AMIANTE – PR n° 40
