SYNDICAT DE L'ORGE

# Restauration de la continuité écologique au droit du Moulin de la Mercerie à Sermaise

Réunion du 2 décembre

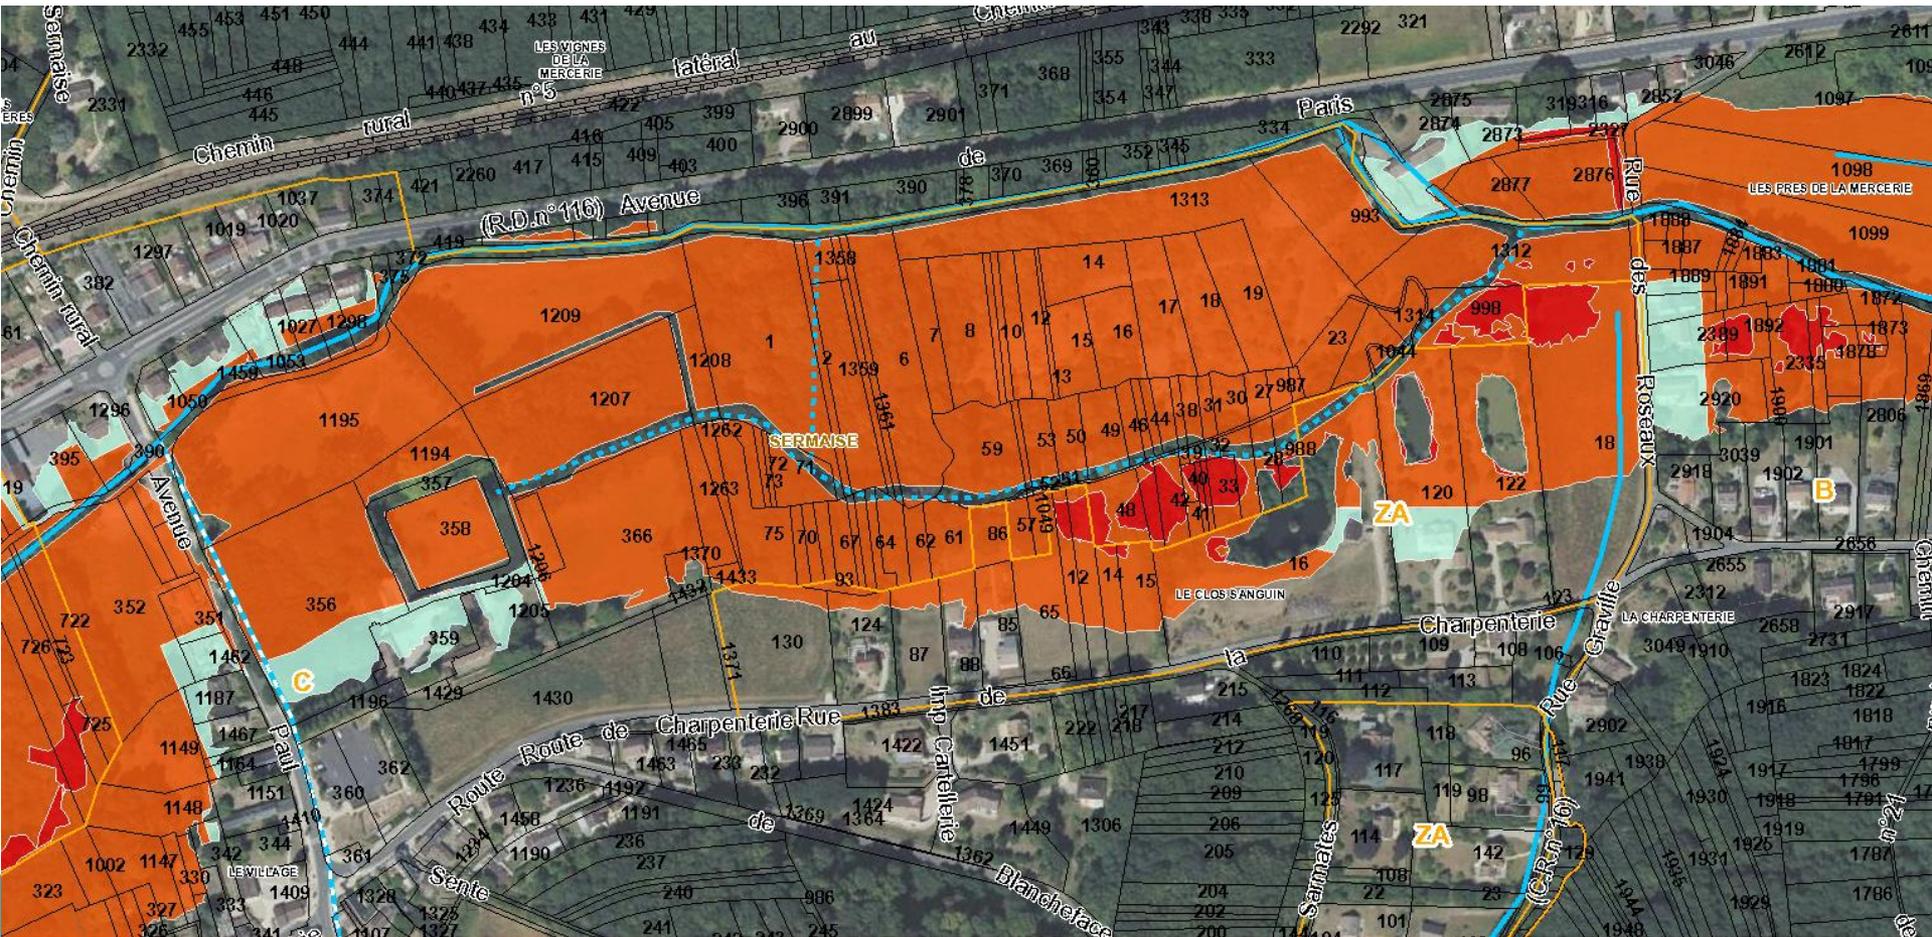
- Diagnostic de l'état des berges par le Syndicat -> plusieurs zones d'effondrement de berges qui peuvent être à l'origine d'inondations
- Les propriétaires des parcelles concernées par ce phénomène doivent être vigilants et envisager des travaux si les effondrements s'accroissent -> propriétaires à déterminer par la commune de Sermaise

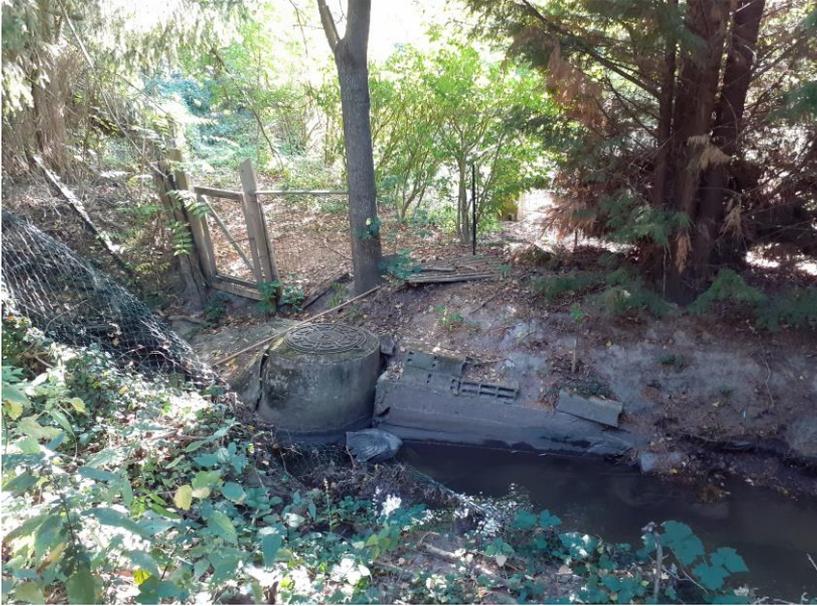
Grille qui s'effondre dans la Boëlle

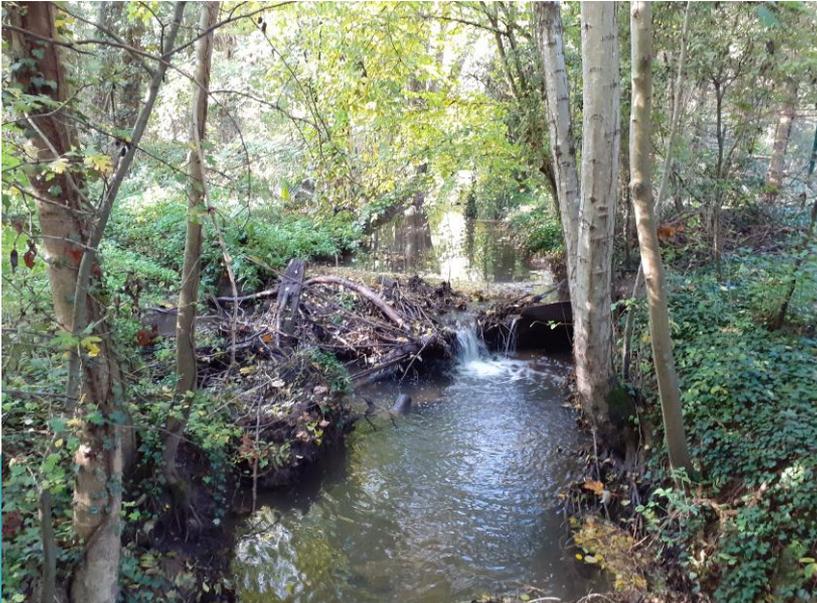
Vestige d'un batardeau

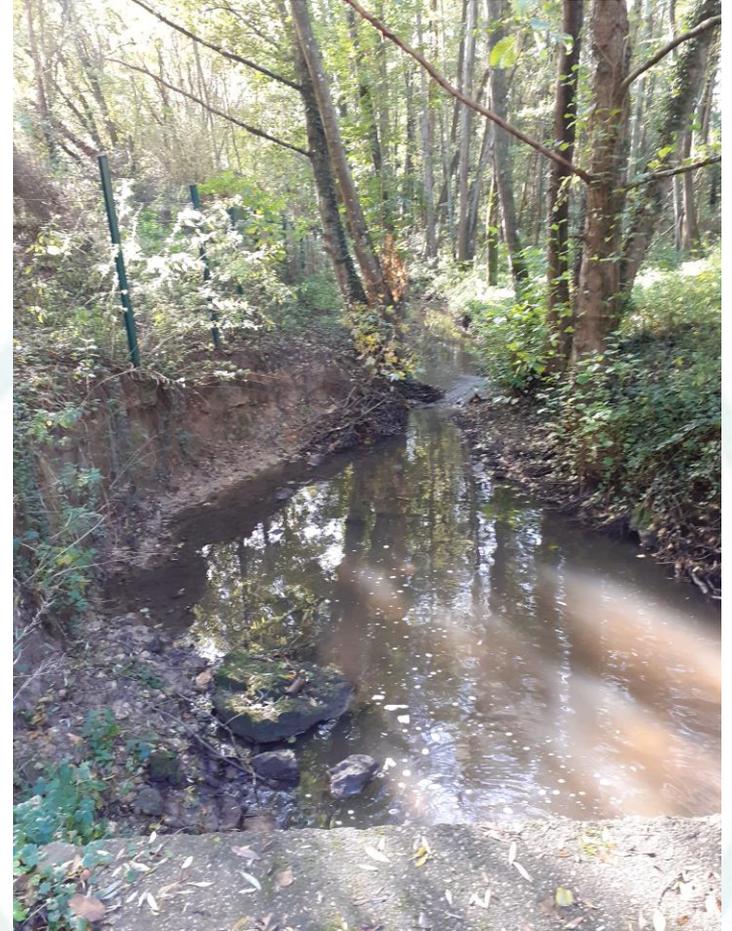
Zone d'érosion en RG et en aval de la vanne Gerber

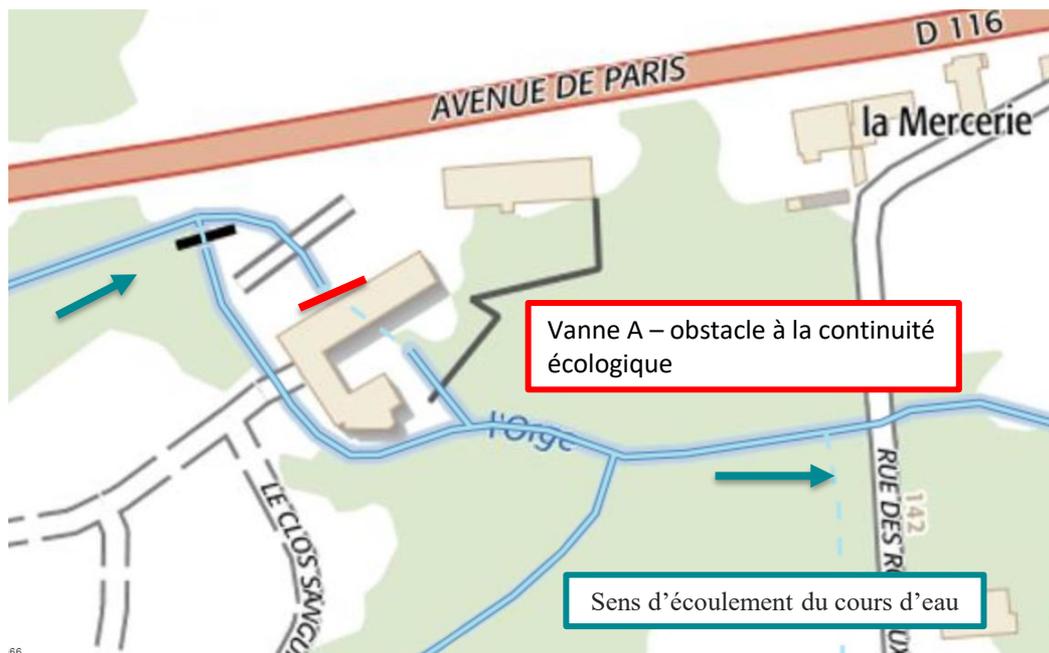
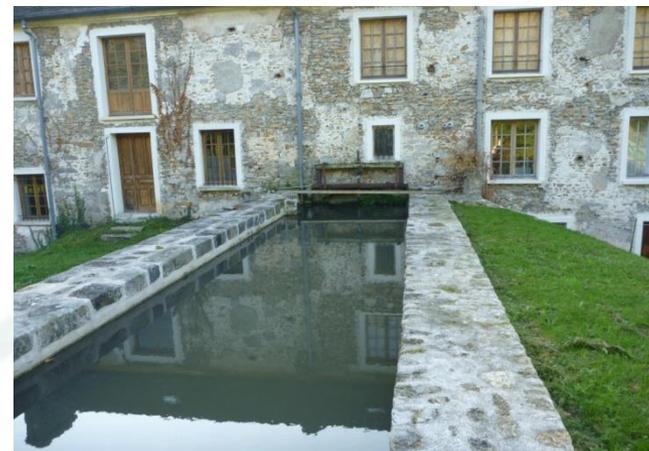
A – Vannage du Moulin de la Mercerie (actif)

Problème de continuité écologique de part la chute d'eau importante de l'ouvrage

Gestionnaire	Privé
Gestion	Manuelle, accès par la propriété
Longueur de l'ouvrage A (m)	2,10
Hauteur de chute de l'ouvrage A (m)	Environ 3,00

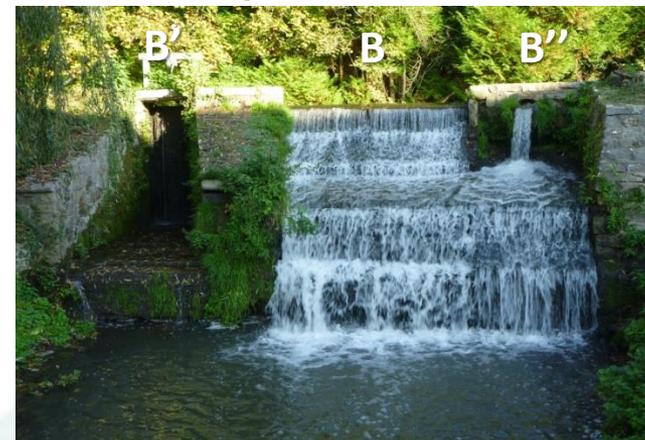
B – Vannage, déversoir avec trou de surverse

Problème de continuité écologique de part la chute d'eau importante de l'ouvrage

Gestionnaire	Privé
Gestion	Accès par la propriété
Longueur de l'ouvrage B – Déversoir (m)	3,90
Hauteur de chute de l'ouvrage B – Déversoir (m)	3,70
Longueur de l'ouvrage B' – Vannage inactif (m)	1
Hauteur de chute de l'ouvrage B' – Vannage inactif (m)	2,80
Longueur de l'ouvrage B'' – Trou de surverse (m)	0,25
Hauteur de chute de l'ouvrage B'' – Trou de surverse (m)	0,20

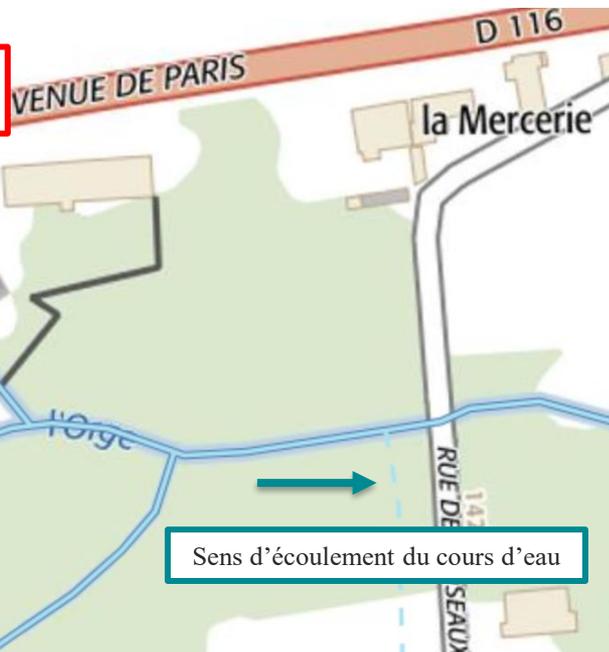
Vanne B – obstacle à la continuité écologique

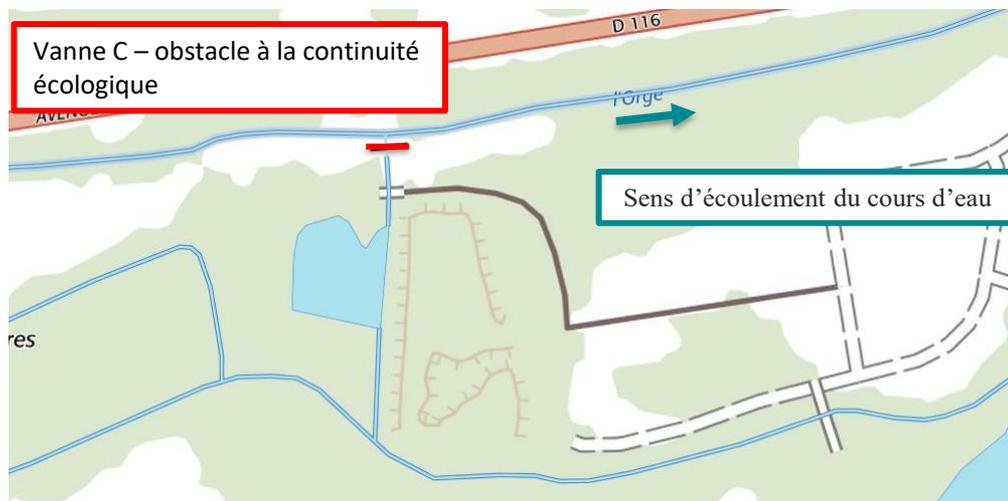
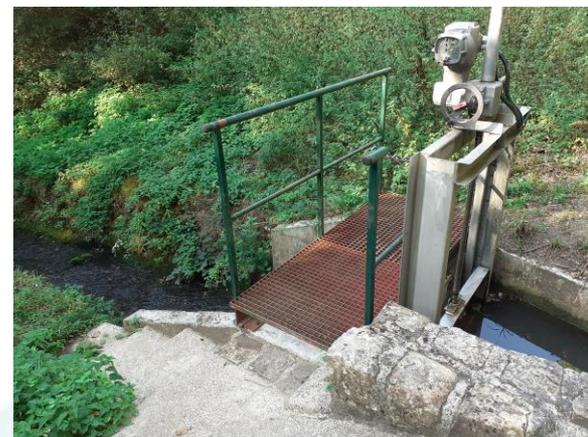
Problème de continuité écologique de part la chute d'eau importante de l'ouvrage

Gestionnaire	Syndicat de l'Orge
Gestion	Automatisée, accès par la D116
Longueur de l'ouvrage C – Vanne Gerber (m)	1,05
Hauteur de chute de l'ouvrage C – Vanne Gerber (m)	1,30

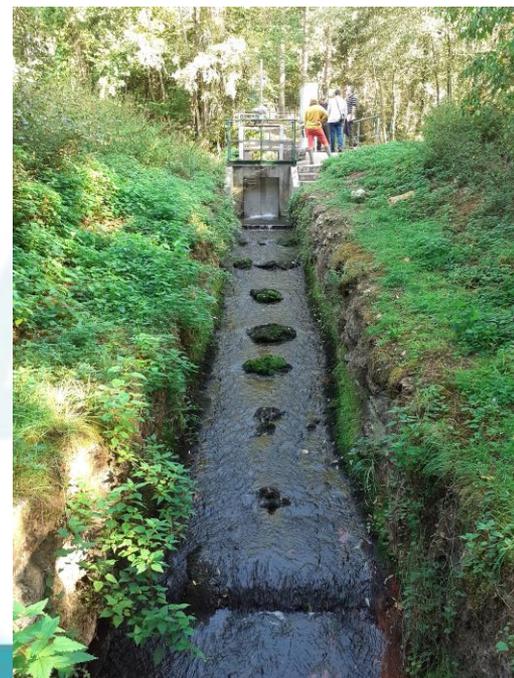
C – Chute d'eau générée par la vanne Gerber 13

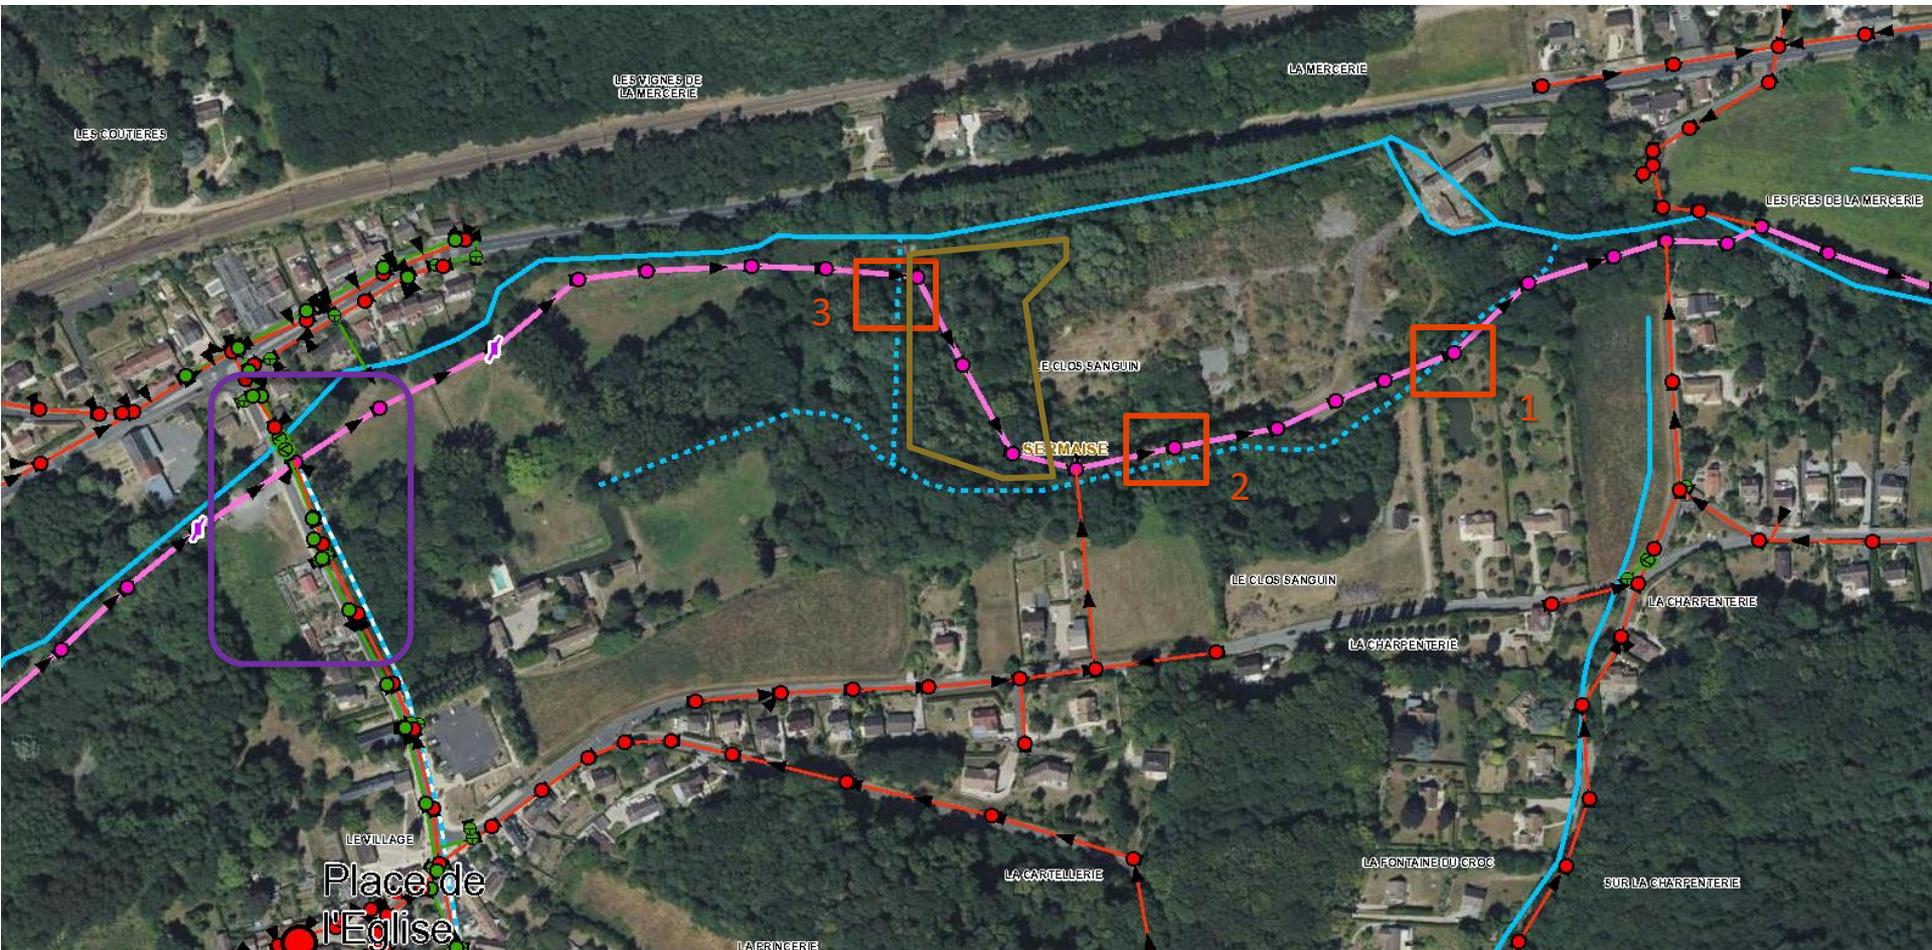
- **Zone de remblais (4-5 m de hauteur)**
- **Inondations fréquentes**

Zones d'érosion et d'effondrement de berges
-
