# Comité de Suivi de Site

## Établissement CMC Materials UPC

Le 1<sup>er</sup> juillet 2021

## ■ Bilan des contrôles

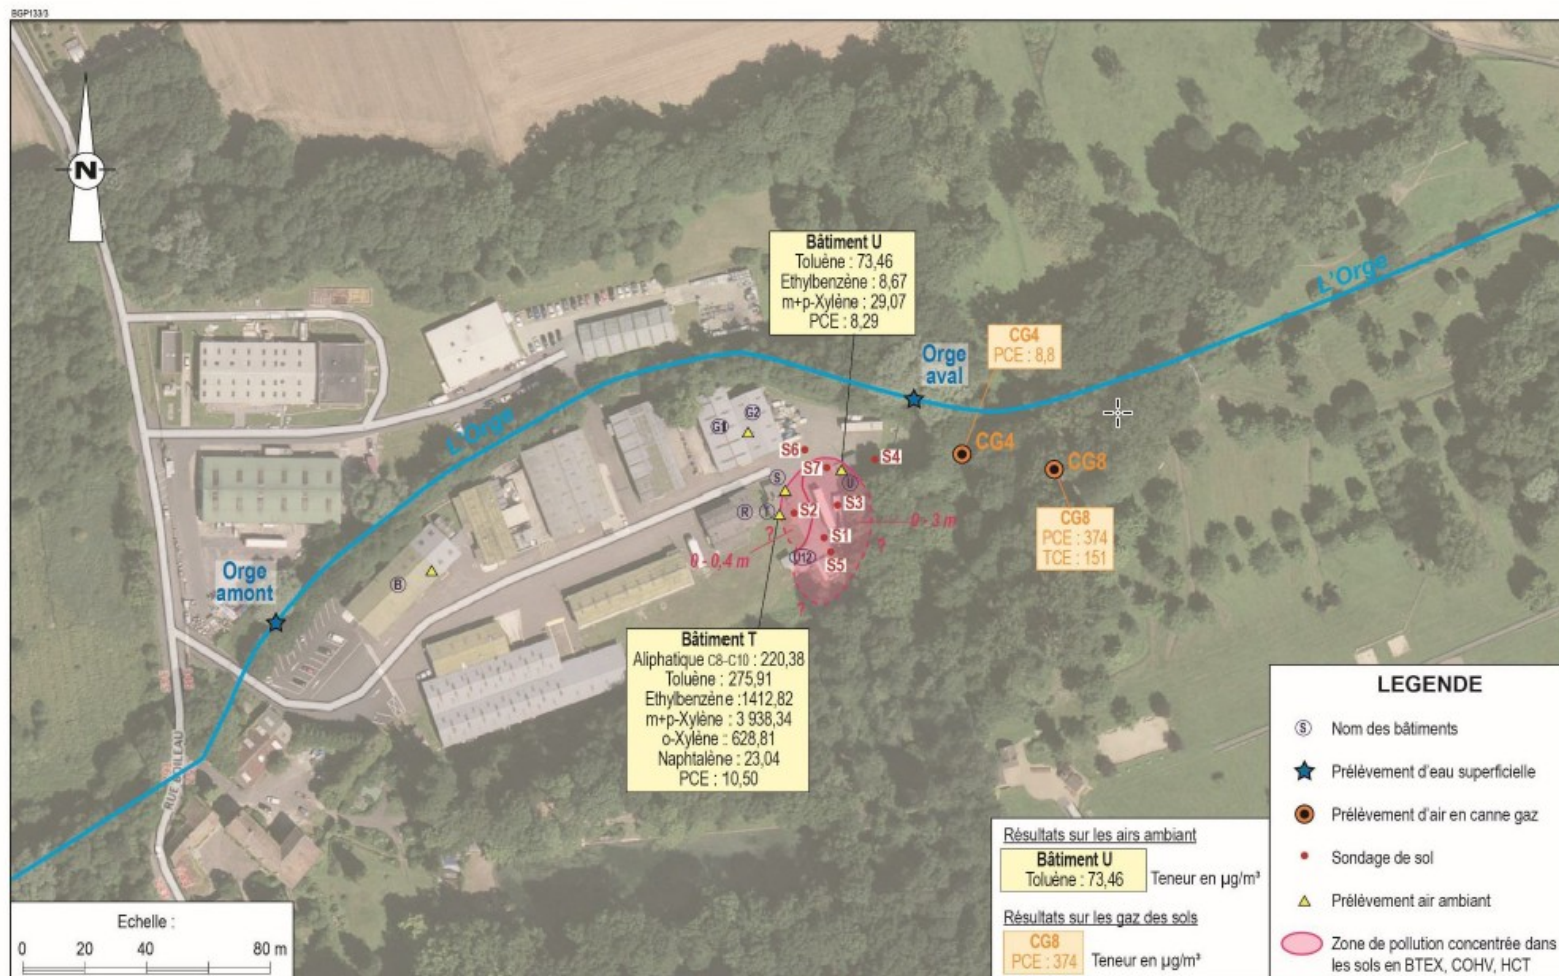
Cartographie des impacts dans les sols, les gaz des sols et l'air ambiant

- à l'est du site (PA4 et PA6), un impact en COHV dans la nappe alluviale et la présence diffuse de ces composés dans les autres ouvrages ;
- la présence d'hydrocarbures au droit des piézomètres PA4, PA6 et Pz aval ;
- Sur le Pz-Aval, la non quantification des HAP et des BTEX et la présence de traces de PCE, TCE, chloroforme et tétrachlorométhane ;
- La présence de ces composés dans les sols à des teneurs significatives de façon très localisée

- L'inspection est en attente du rapport final, analysé et affiné par le bureau d'étude afin d'élaborer des recommandations
