# Comité de Suivi de Site

## Établissement CMC Materials UPC

Le 22 septembre 2022

# CSS CMC Materials

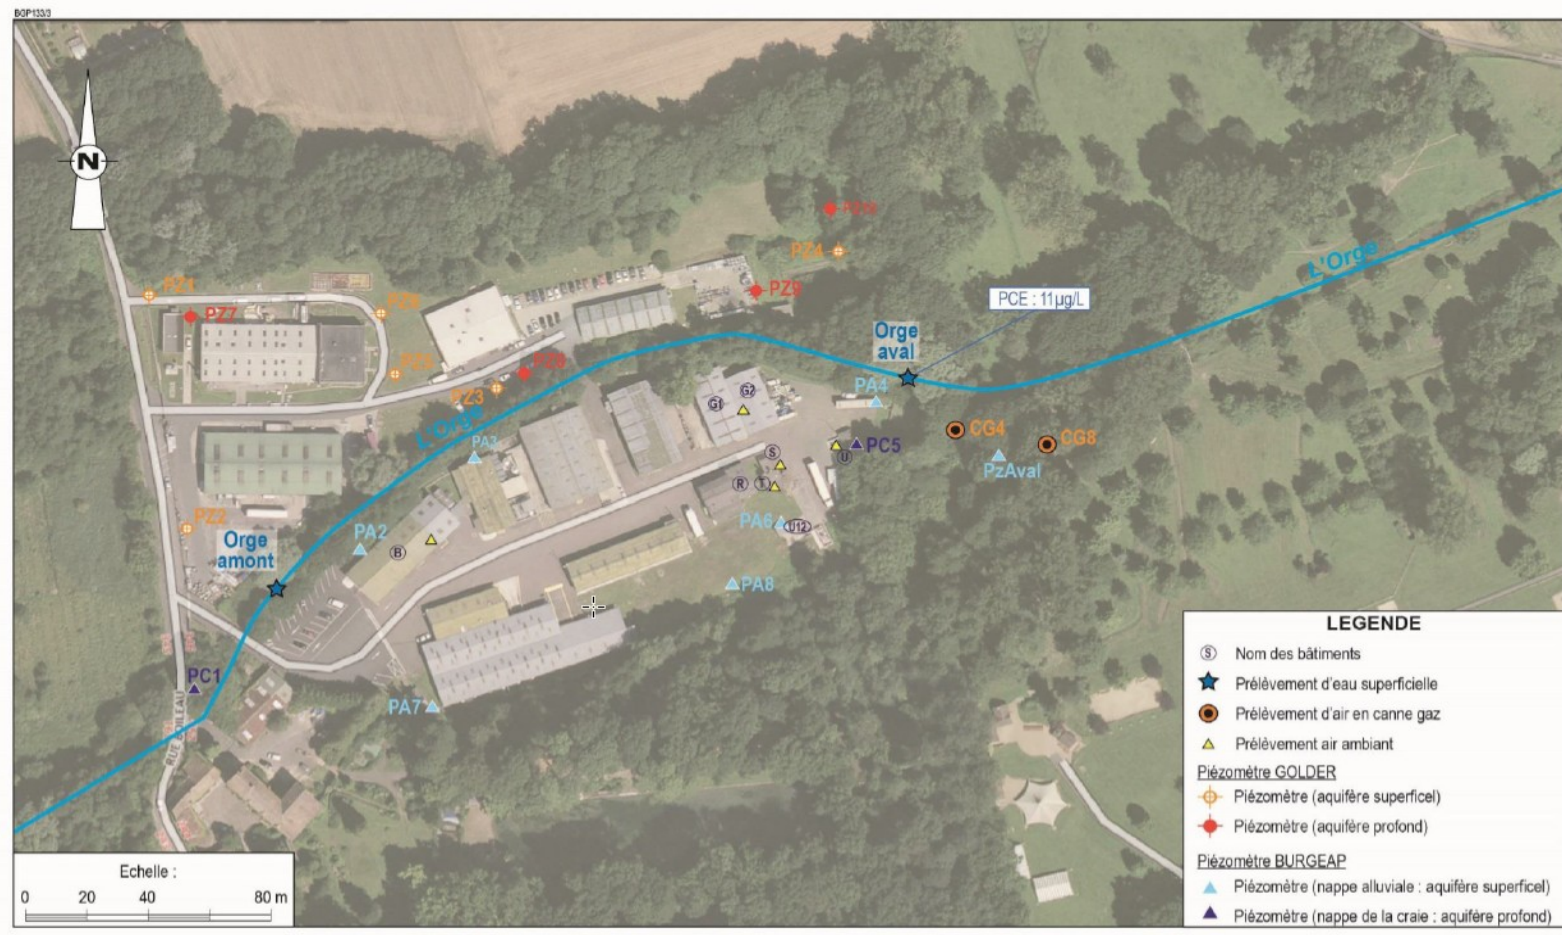
Figure 5 : Impacts mesurées sur les eaux superficielles

Prélèvement au niveau des eaux de surface (Orge amont et aval)

Dépassement en aval  $11\mu\text{g/l}$  au lieu de  $10\mu\text{g/l}$  pour le PCE  
(16/12/2021)

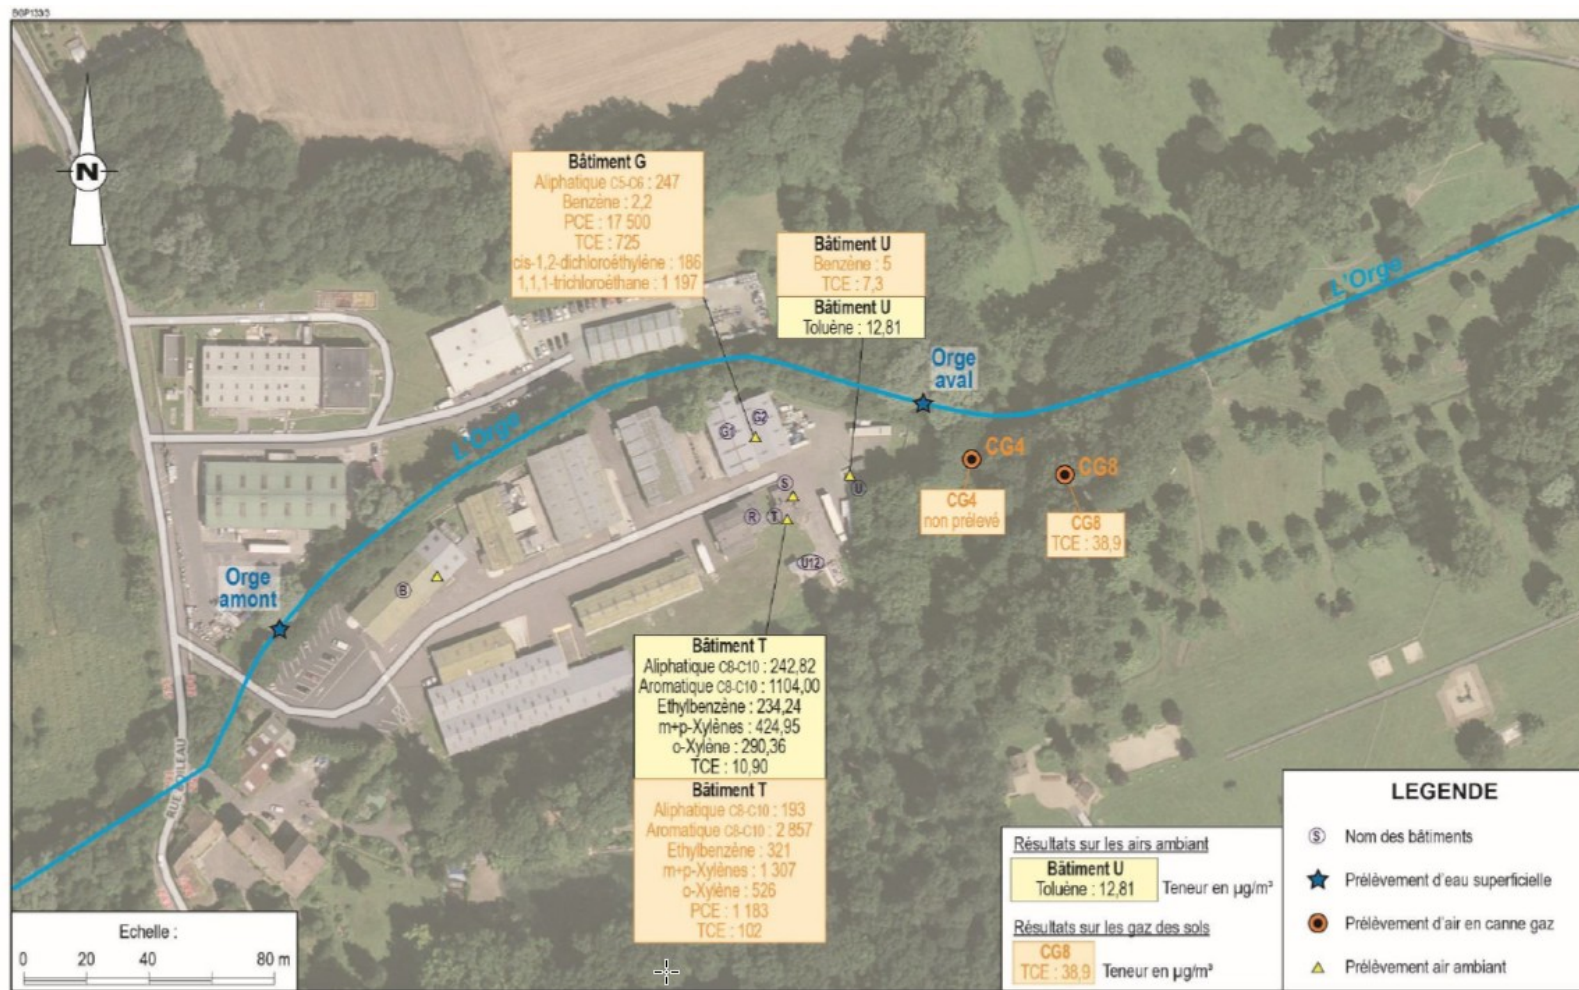
Cartographie des impacts dans les sols, les gaz des sols et l'air ambiant

Les dépassements les plus importants sont concentrés au niveau des bâtiments T et G

- à l'est du site (PA4 et PA6), un impact en COHV et dans une moindre mesure en BTEX dans les eaux souterraines de la nappe alluviale ;
- Présence des traces d'hydrocarbures et de COHV dans les eaux superficielles de l'Orge avec une légère augmentation des concentrations de l'amont vers l'aval du site avec un léger dépassement en Tétrachloroéthylène ;
- Impact en hydrocarbures, BTEX et COHV dans l'air ambiant des bâtiments (B, U, G) et très marqué au droit du bâtiment T.

- Réalisation du diagnostic complémentaire sur les sols
- Maintien de la surveillance environnementale du site (libérer l'accès à l'ouvrage Pz8)
