Comité de Suivi de Site

Établissement KMG

Réunion 03 juillet 2020

■ Bilan des contrôles sur les installations de KMG

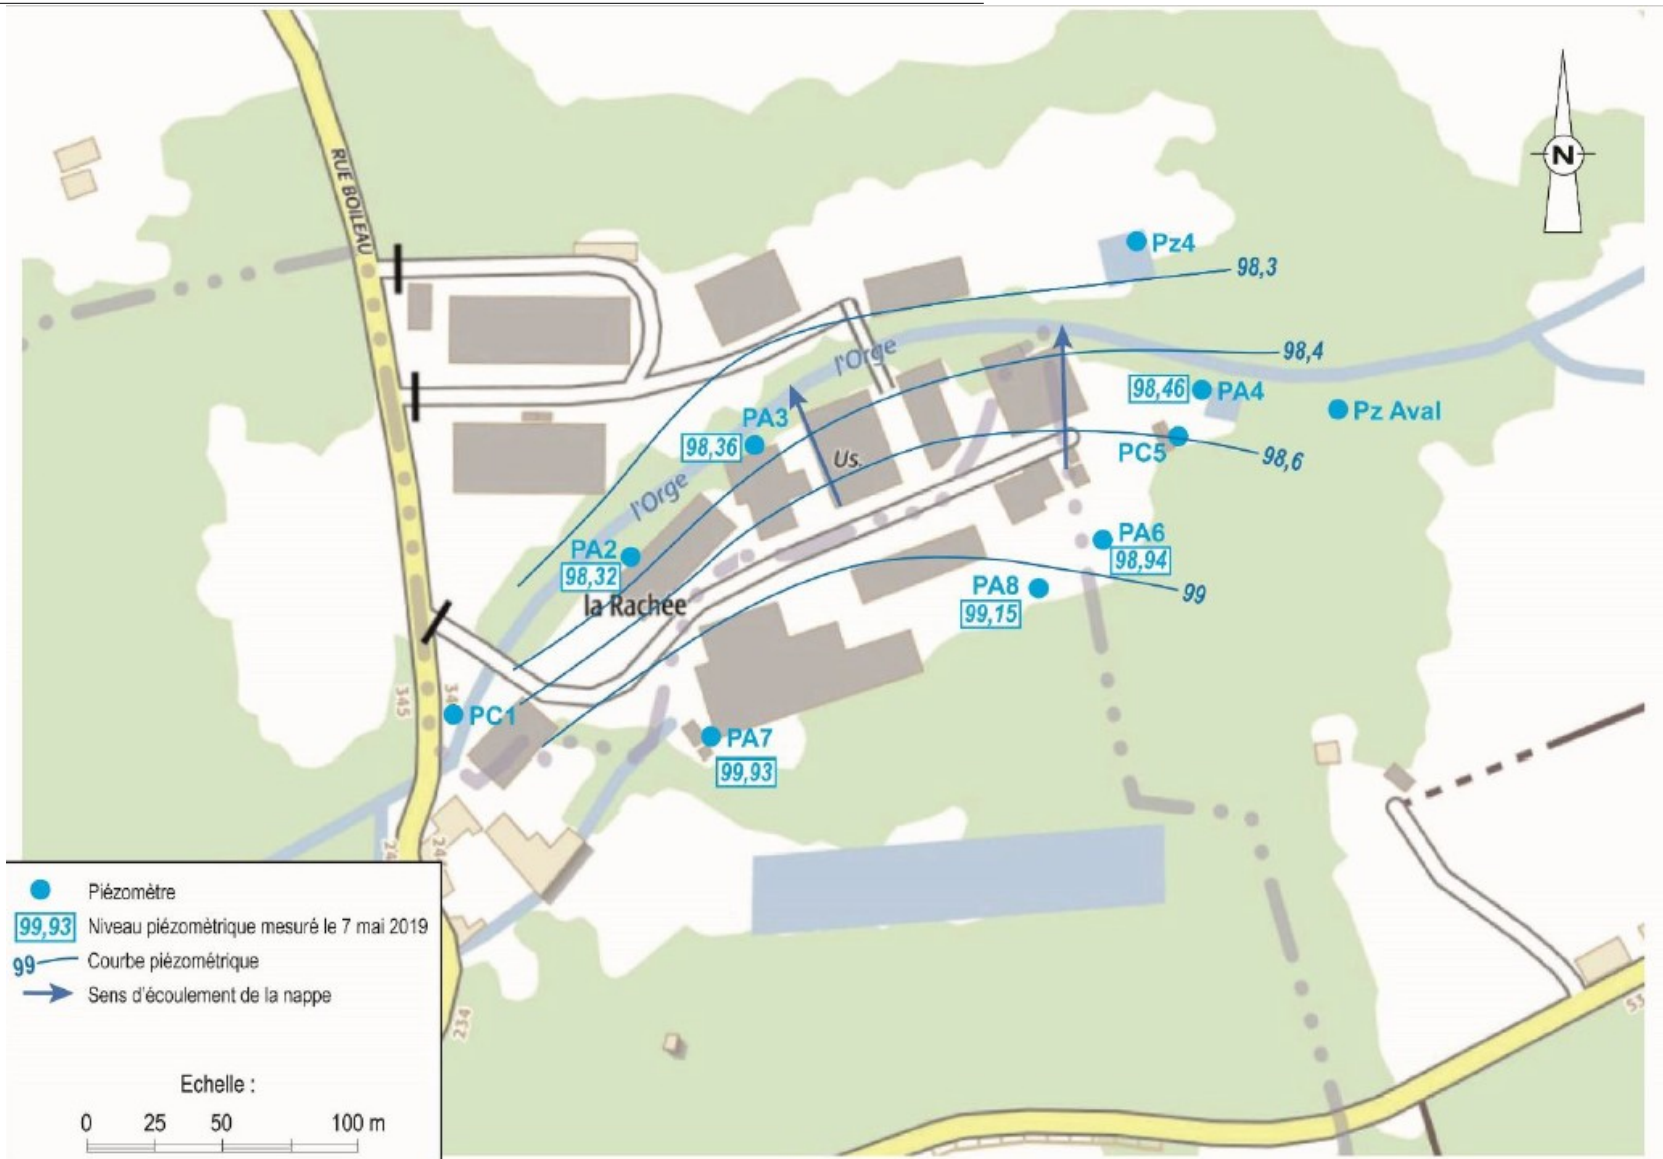
Sujet site et sols pollués

Résultat des analyses des eaux souterraines

05/2019	Valeur « seuil » Eau brute (µg/l)	PA 4	PA6	Pz Aval
Tétrachloroéthylène	10	4300	590	1,7
Trichloroéthylène	10	3000	88	0,6
Hydrocarbures	1000	1300		-
BTEX	-	-	8,6	-

11/2019	Valeur « seuil » Eau brute	PA 4	PA6	Pz Aval
Tétrachloroéthylène (µg/l)	10	11000	1000	1,7
Trichloroéthylène (µg/l)	10	10000	140	0,7
Hydrocarbures (µg/l)	1000	1300	680	-
BTEX	-	73,2	7,9	-

Les concentrations mesurées lors de la campagne de 2019 ont montré :

- un impact en COHV dans la nappe alluviale à l'est du site (PA4 et PA6) et la présence diffuse de polluants de ces composés dans les autres ouvrages ;
- la présence d'hydrocarbures au droit du piézomètre PA4 et PA6 ;
- la présence de traces de COHV dans la nappe de la Craie en concentrations similaires en amont et en aval du site et dans le temps ;
- la non quantification des hydrocarbures, des HAP et des BTEX au droit du Pz-Aval mais la présence de traces de PCE, TCE, chloroforme et tétrachlorométhane.

■ Recommandation

- Maintien de la surveillance des eaux souterraines, sur site et hors site.
- Investigations complémentaires sur la qualité de l'air dans les bâtiments et les gaz du sol.
