<p>ANNEXE 4</p> <p>COUPES DES SONDAGES GEOLOGIQUES</p>
--

RAPPORT n°05613 V01 TC1 – 29 Janvier 2016

PLAN D'IMPLANTATION DES SONDAGES
 Aménagement de la ZAC des Belles-Vues
 OLLAINVILLE - ARPAJON (91)

Rapport d'étude de délimitation de zone humide

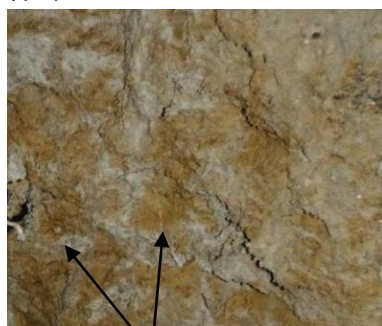
Horizon oxydé
(taches orangées)

L'oxydation (traits rédoxiques) se caractérise par des tâches de couleur rouille ou des concrétions ferro-manganiques noires correspondant à des processus d'immobilisation du fer. Les horizons rédoxiques témoignent donc d'engorgements temporaires. Les traits réductiques se caractérisent par des tâches de décoloration gris-bleu et correspondent à un processus de réduction du fer en période de saturation en eau. Les principaux signes d'hydromorphie observables sur un sol typique de zone humide sont les suivants :

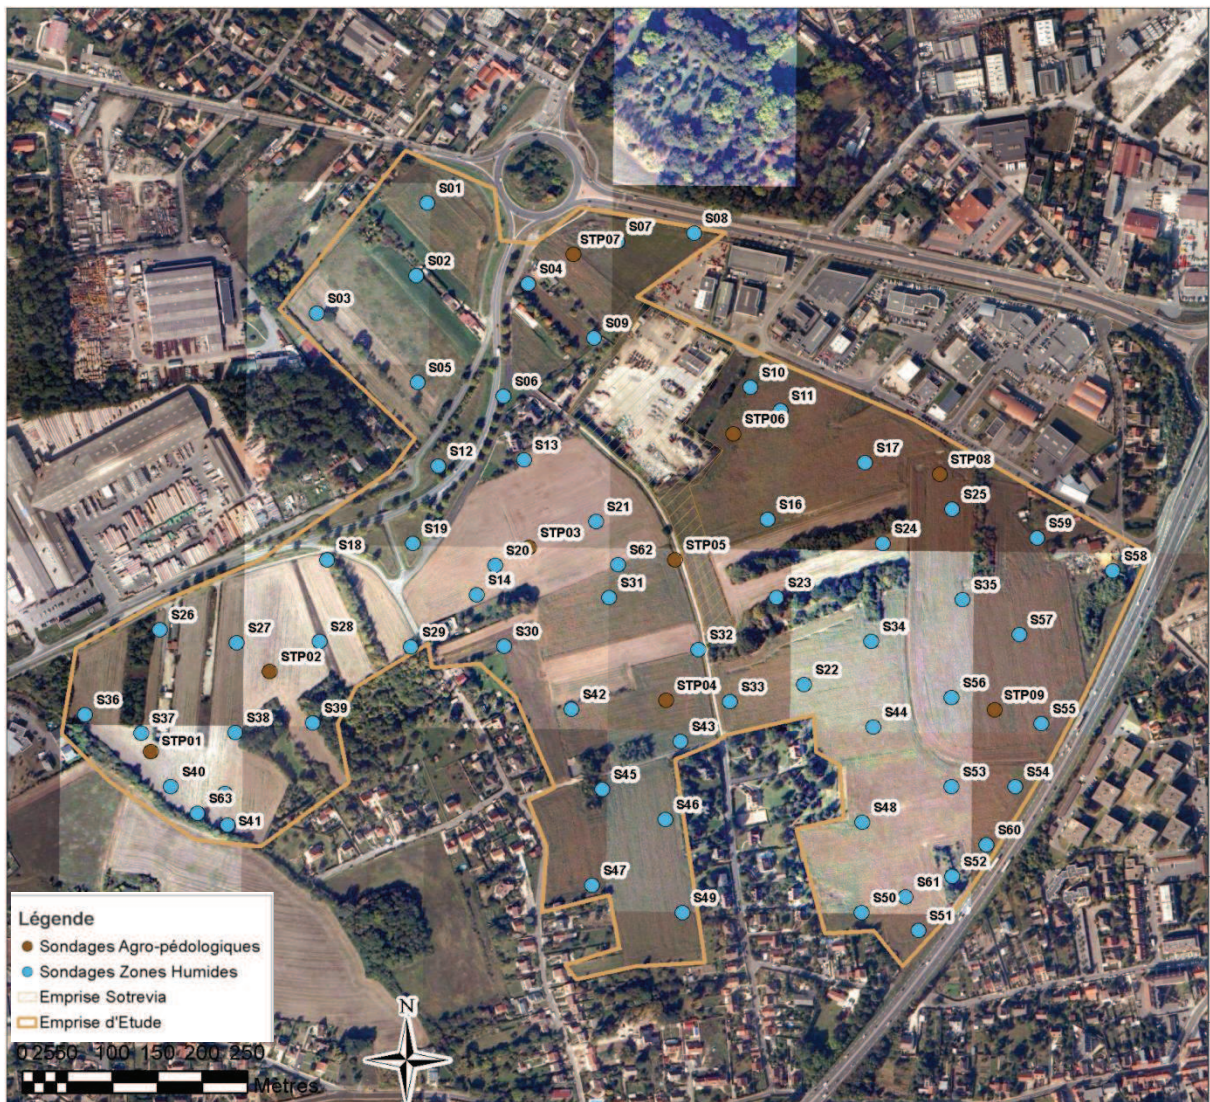
Carte de localisation des sondages réalisés (fond : Bing Aerial)

La carte suivante localise l'ensemble des points de sondages.

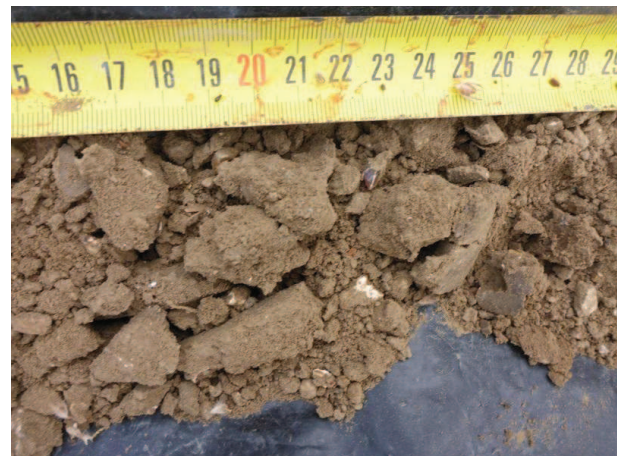
S26 : horizon H1, surface

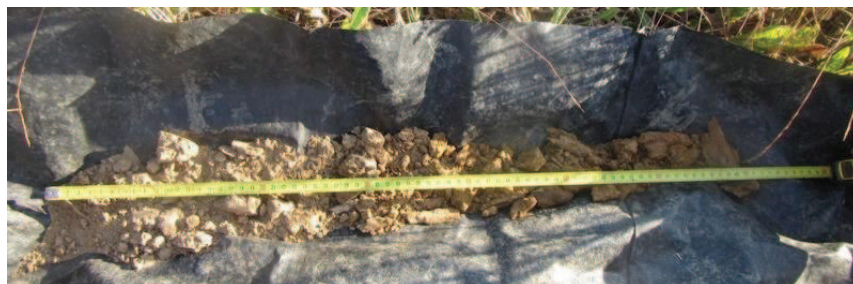
Sondage S07, Limon sableux à argile limono sableuse en profondeur, quelques traits rédoxiques

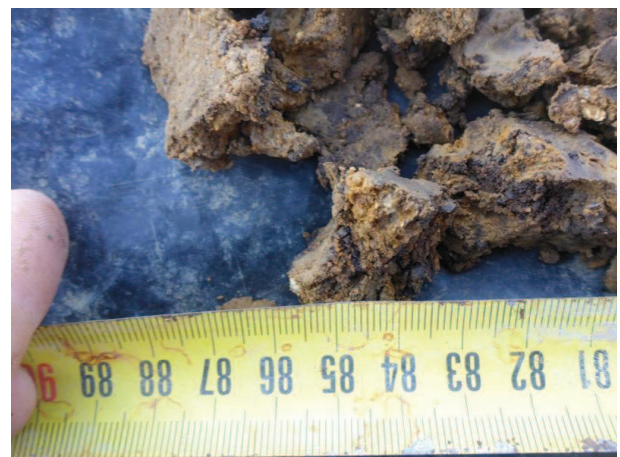
S01: (g) : légers traits rédoxiques en profondeur

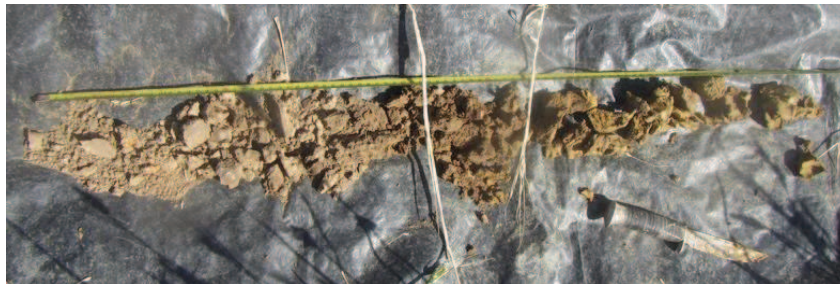
Sondage S20, Limon sableux en surface puis argile limono sableuse

Le caractère humide de ce sondage est ponctuel et peut s'expliquer par l'hétérogénéité du microrelief et de la texture du sol au sein de cette parcelle. Ce caractère n'est pas étendu aux sondages alentours (S14, S21, STP3).

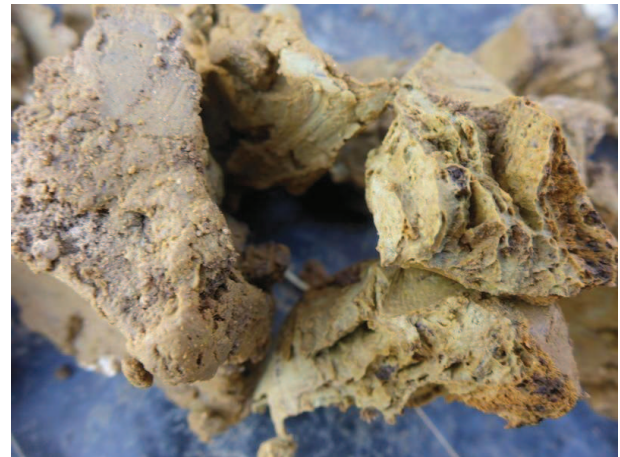
S20 : horizon H3, nombreuses traces d'oxydation et texture humide

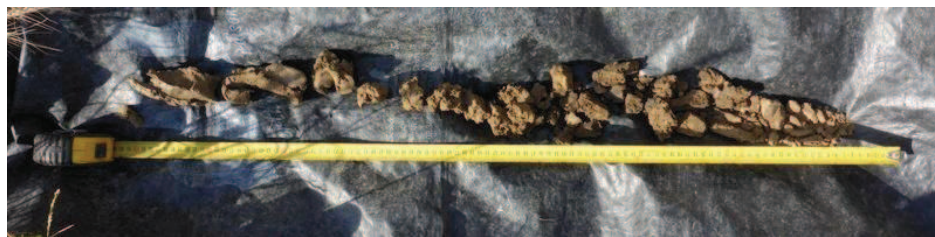
Sondage S41, Limon sableux, dominance argileuse dès la sous face, hydromorphe

Le caractère humide de ce sondage est lié à la position en bas de pente et la proximité du ruisseau. Ce caractère n'est néanmoins pas généralisé aux autres sondages réalisés à proximité du ruisseau : S15, S36, S63. Les autres sondages peu distants (S37, S38, S39, STP1) sont légèrement hydromorphes.

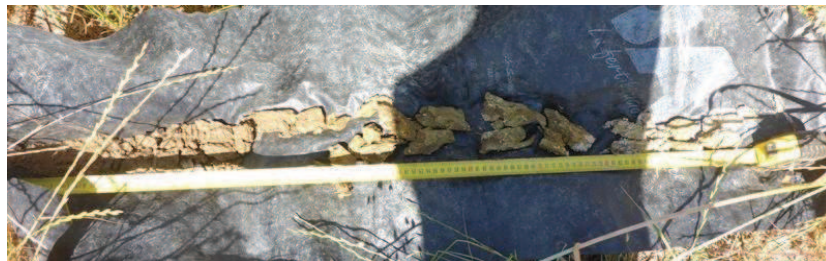
Sondage S51, Limon sableux, dominance argileuse dès la sous face, hydromorphe

Le caractère humide de ce sondage s'explique par la position en point bas topographique, la texture argileuse profonde, et la limitation des écoulements de surface vers un exutoire du fait de l'infrastructure (N20). Plusieurs sondages à proximité présentent une légère hydromorphie : S50, S54, S60.

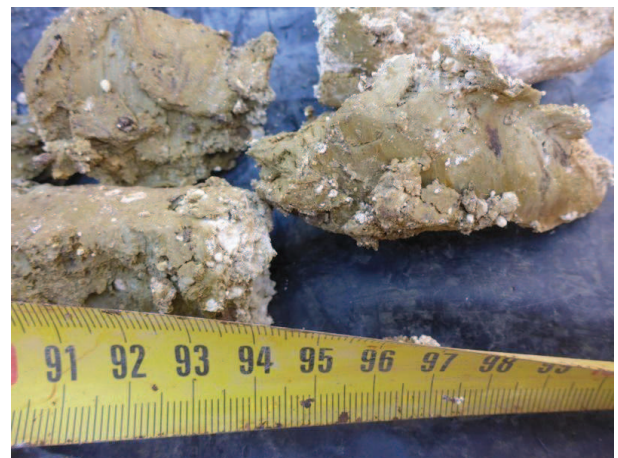
S51 : horizon profond oxydé

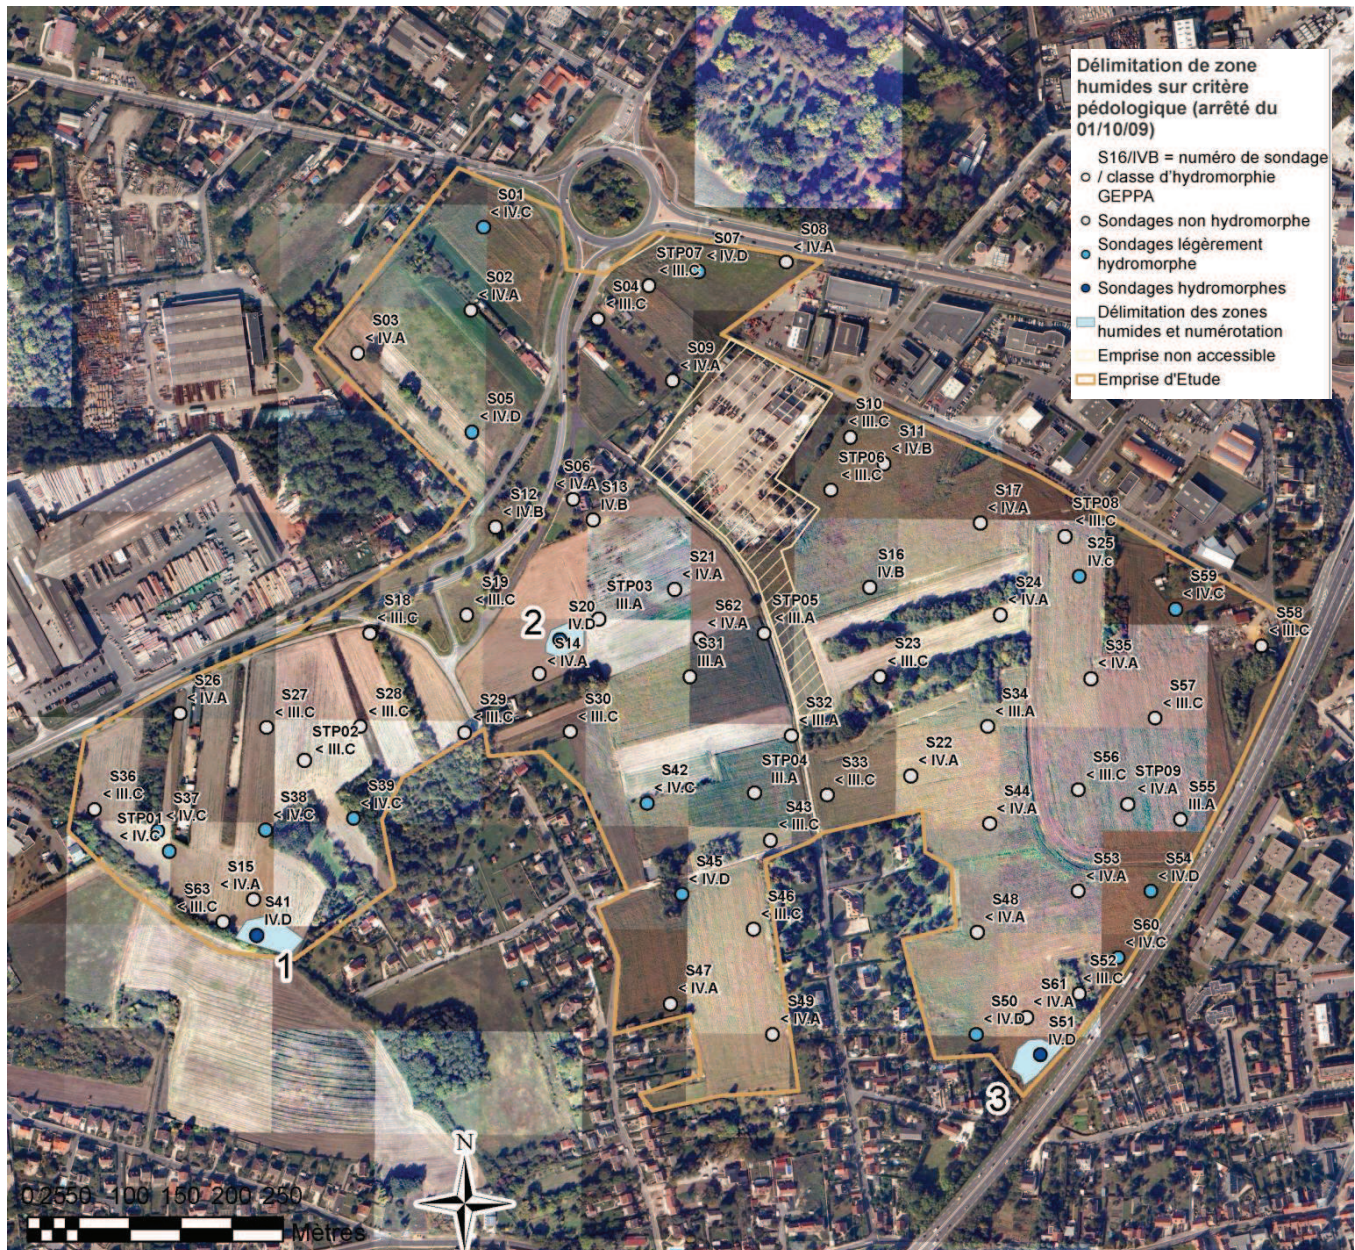
Carte de sondages pédologiques et délimitation de zone humide (fond : Bing Aerial)

La délimitation de zone humide à partir des données de sondages pédologiques et selon la méthodologie de l'arrêté du 01/10/09 et de la circulaire du 18 janvier 2010 met en évidence les surfaces de zones humides présentées sur la carte et dans le tableau ci-après.
