# CONFORTEMENT ET VALORISATION ECOLOGIQUE DES BERGES DE SEINE LE COUDRAY-MONTCEAUX

DOSSIER D'AUTORISATION AU TITRE DE LA LOI SUR L'EAU

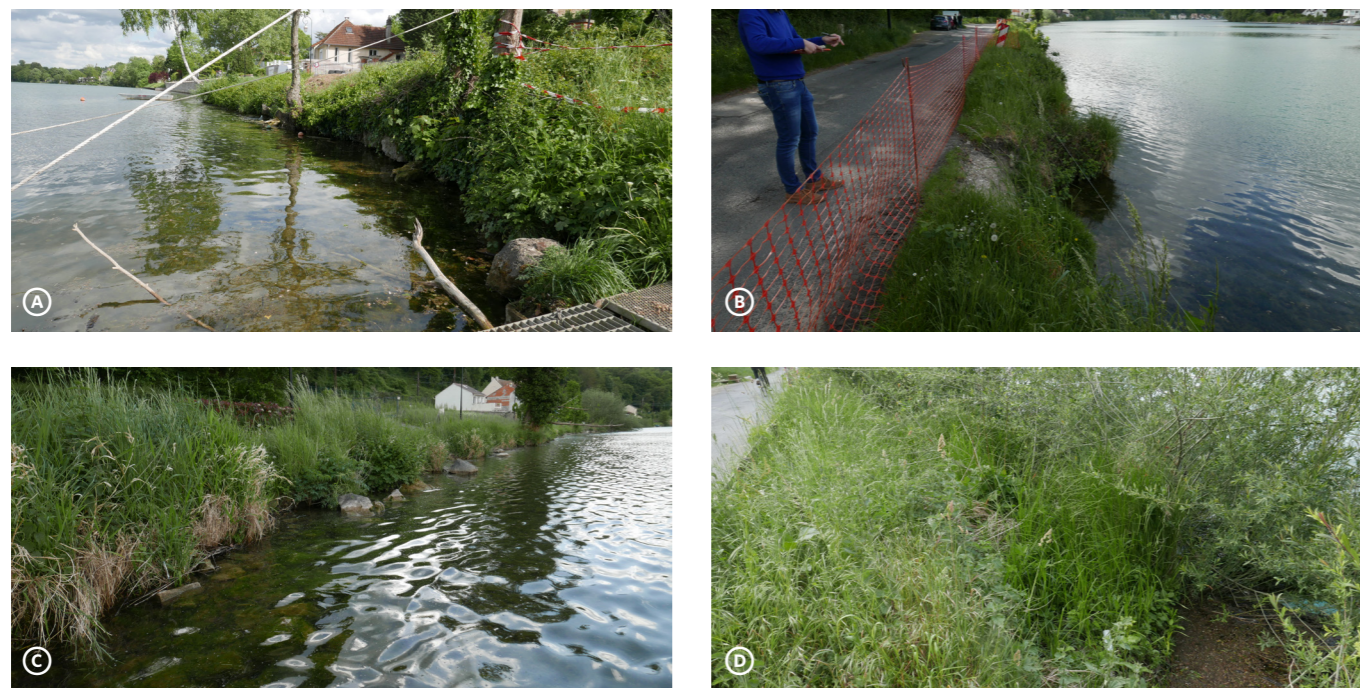
**Figure 2** Illustrations de la physionomie des tronçons 1, 2 et 3 (photographies A, B, C et D), et en particulier la pauvreté des milieux rivulaires sur les tronçons 1 à 3 grâce à des aménagements réalisés en 2014 par le SIARCE au moyen de techniques issues du génie végétal (clichés Biotec – 28/04/2020).

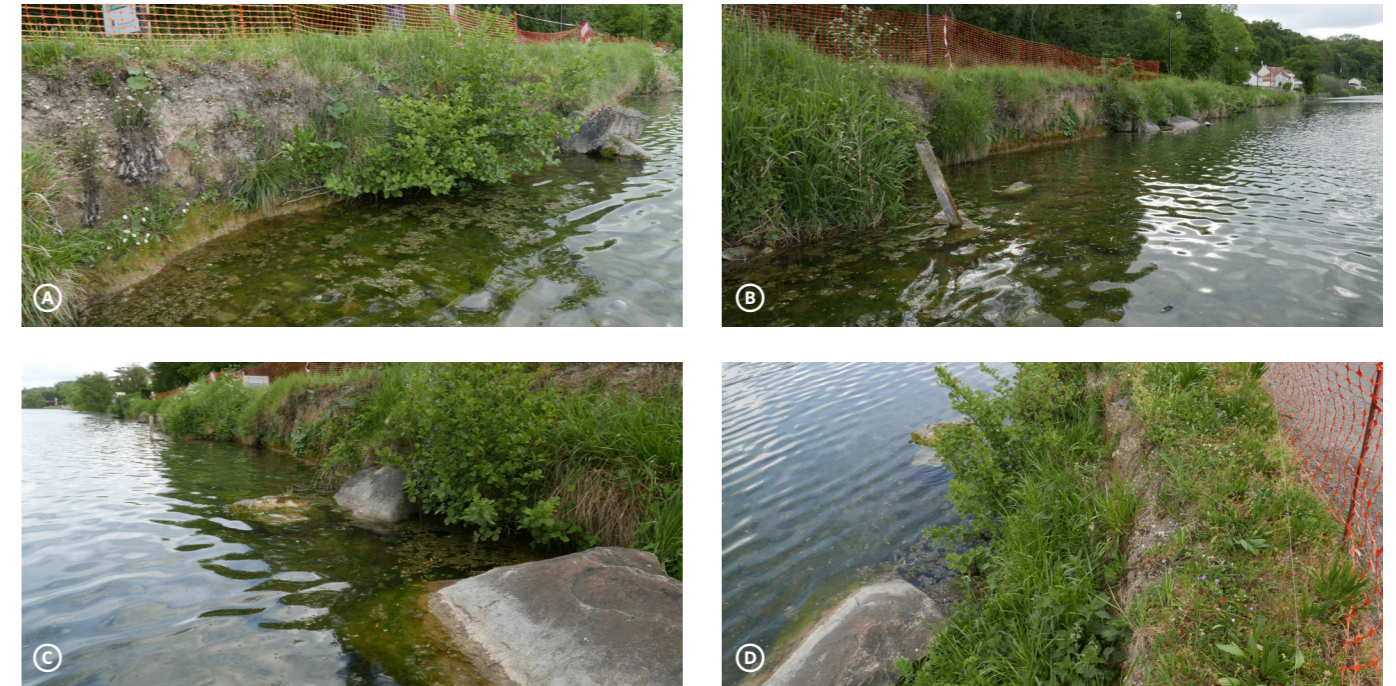
**Figure 3** Illustrations des faciès d'érosion au droit des trois premiers tronçons d'étude et des infrastructures menacées (essentiellement les voiries et équipements de la rue des Berges de Seine) (clichés Biotec – 28/04/2020).

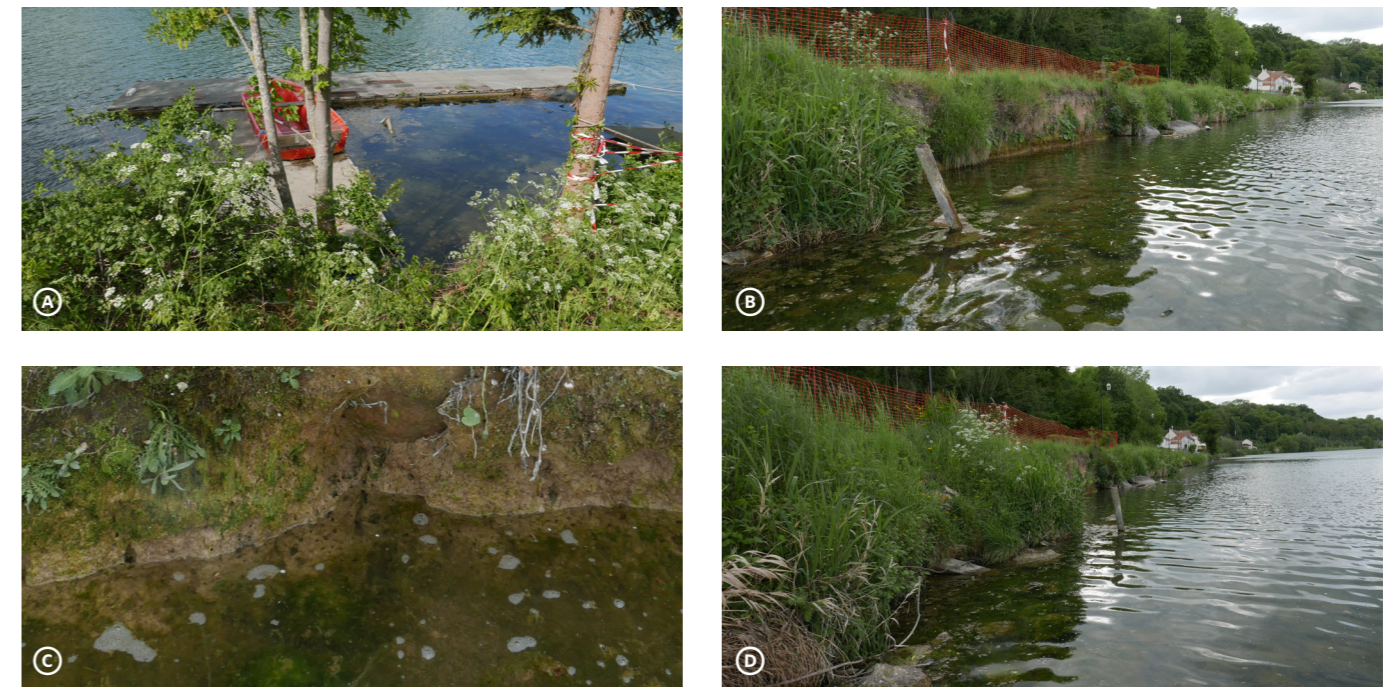
**Figure 4** Illustrations de points particuliers observés sur les tronçons 1 à 3 (A) et (B) Différents types d'apportement présents en berge de Seine sur le tronçon n°1, (C) Différents horizons pédologiques se succédant en front de berge sur le tronçon 2 (D) Plantes héliophytes qui ont réussi à prendre racines et à se développer jusqu'à la cote de la retenue normale sur le tronçon n°3.

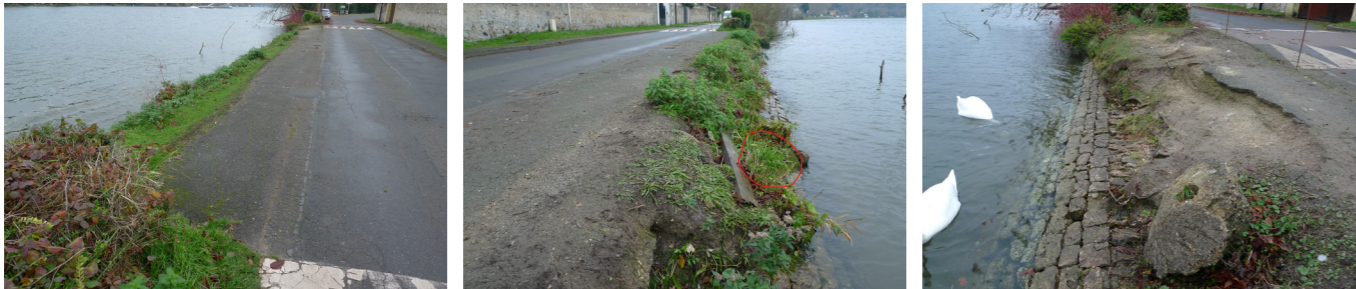
Ce tronçon arbore un front riverain enherbé établi, en remblai, sur un ancien perré. D'une largeur de moins d'un mètre puis présentant un talus sub-vertical avec de nombreuses encoches d'érosion, le batillage et le broutage des surfaces par les anatidés (point de nourrissage) constituent l'essentiel des pressions qui limitent le développement d'une végétation indigène et stabilisatrice.

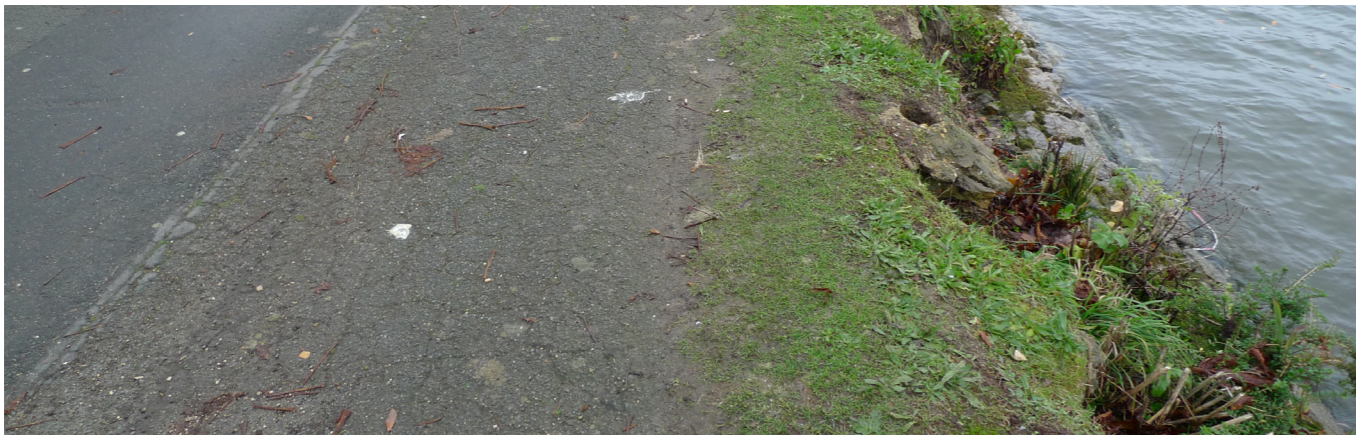
Goudronné en sommet de berge, la circulation de véhicules peut ainsi s'effectuer jusqu'en limite du front et participe ainsi à la déstabilisation et l'affaissement du talus (bitume fissuré).

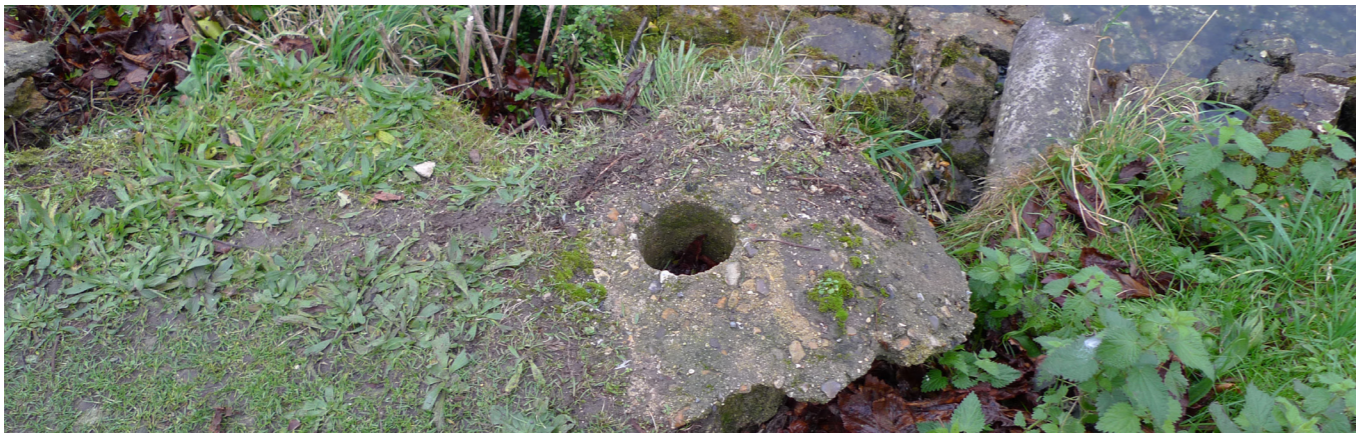
D'anciennes structures d'amarrage (blocs béton) constituent des « points durs » au sein du talus riverain et favorisent la formation de turbulences néfastes à la stabilité générale de la berge. En période de hautes-eaux, ces anciens ouvrages désormais obsolètes représentent des obstacles en rives sur lesquels les écoulements viennent « buter » et contribuent à la formation de tourbillons et de remous.

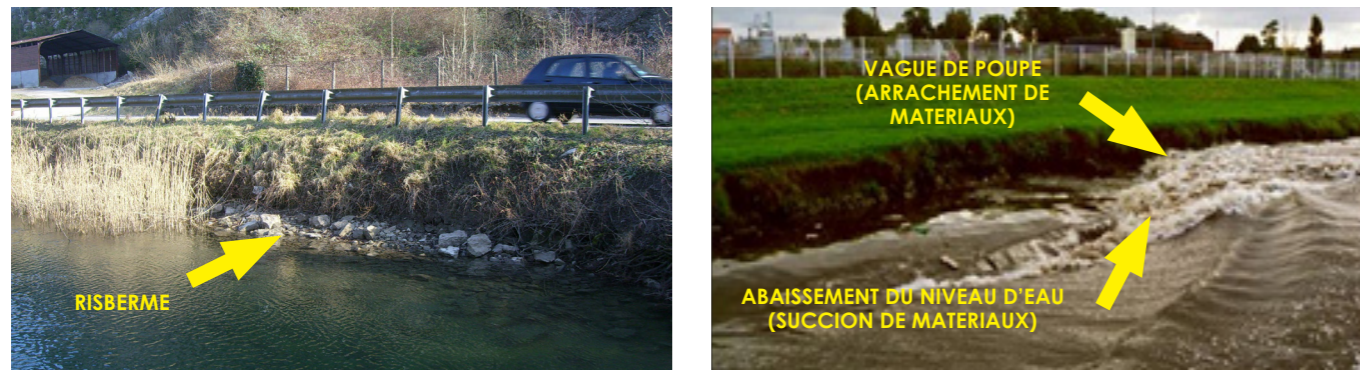
- un abaissement brusque du niveau d'eau au droit de la proue, qui a tendance à «aspiren» les matériaux constitutifs de la berge ;
- une vague de retour à l'arrière du bateau (vague de poupe), qui a tendance à «arracher» les matériaux du talus riverain.

**Figure 9** Effets caractéristiques du phénomène de batillage en bordure d'un cours d'eau navigué (la Lys, image de droite). Illustration du processus de sapement de berge, en rive gauche du canal de Savières le long de la RD 18 (image de gauche). Biotec – 2008.28.01.

La conjonction de ces deux effets (abaissement du niveau d'eau et vague de retour) a pour conséquence la formation de berges sub-verticales avec, en pied, une plateforme sous fluviale dénommée « risberme », ou l'émergence de « cicatrices » de décapage des sols en partie supérieure des talus et en fonction de la plus ou moindre résistance de ceux-ci ; ces dernières manifestations physiques de l'érosion devant être mises en correspondance avec la circulation des bateaux en période des plus hautes eaux naviguées (moment où le déplacement des navires s'effectue avec un niveau d'eau « haut » du plan d'eau et suscite un maximum de dépense d'énergie du fait de la confrontation de la carène du bateau à des forces importantes).

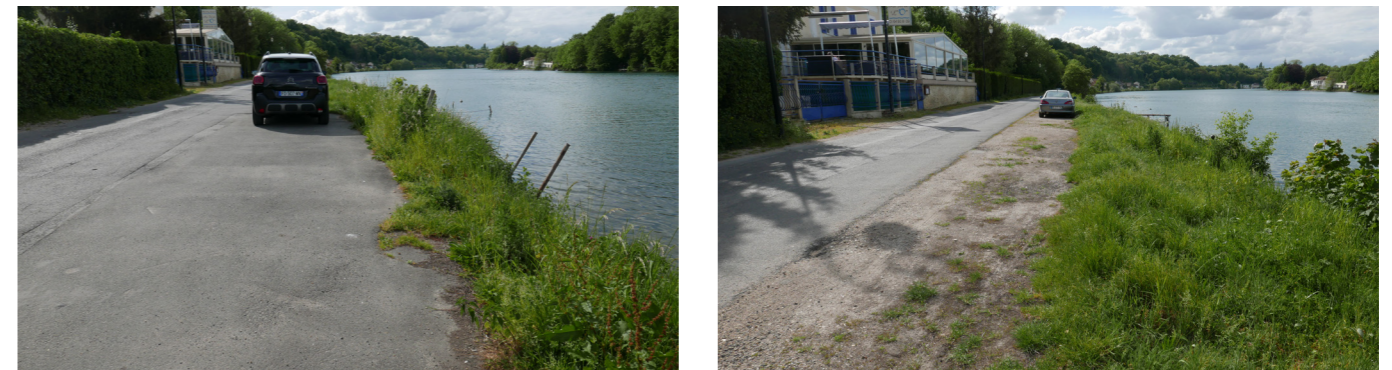
Figure 11 Illustrations des stationnements plus ou moins « sauvages » existants en sommet de rives de Seine sur le tronçon n°1 (clichés Biotec - 28/04/2020).

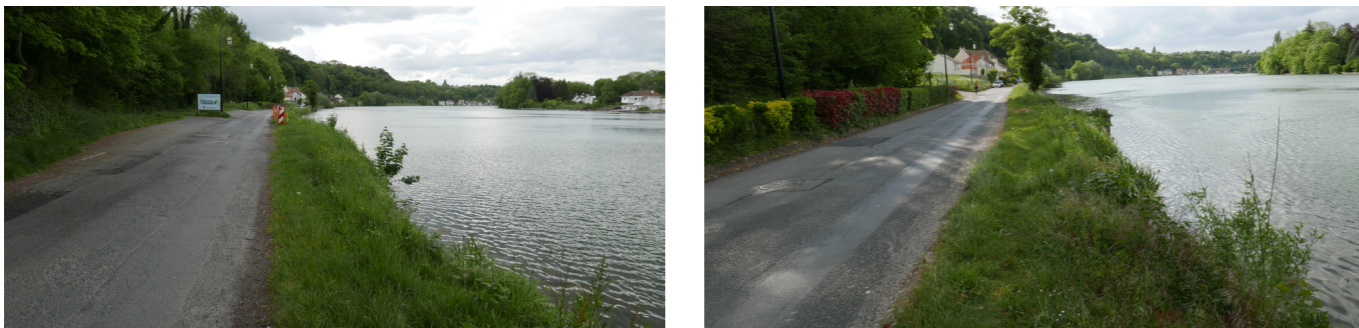
Comme illustré par la figure suivante, les compartiments ligneux et hélophytiques sont extrêmement pauvres. Cette stérilité de la berge est à relier à l'érosion subie, à la présence forte de coexistence avec des infrastructures minérales en berge et à la gestion inadaptée.

**Figure 12** Illustration de la pauvreté de la ripsisylve des bords de Seine sur les tronçons 1 à 3 (Clichés Biotec - 28/04/2020).

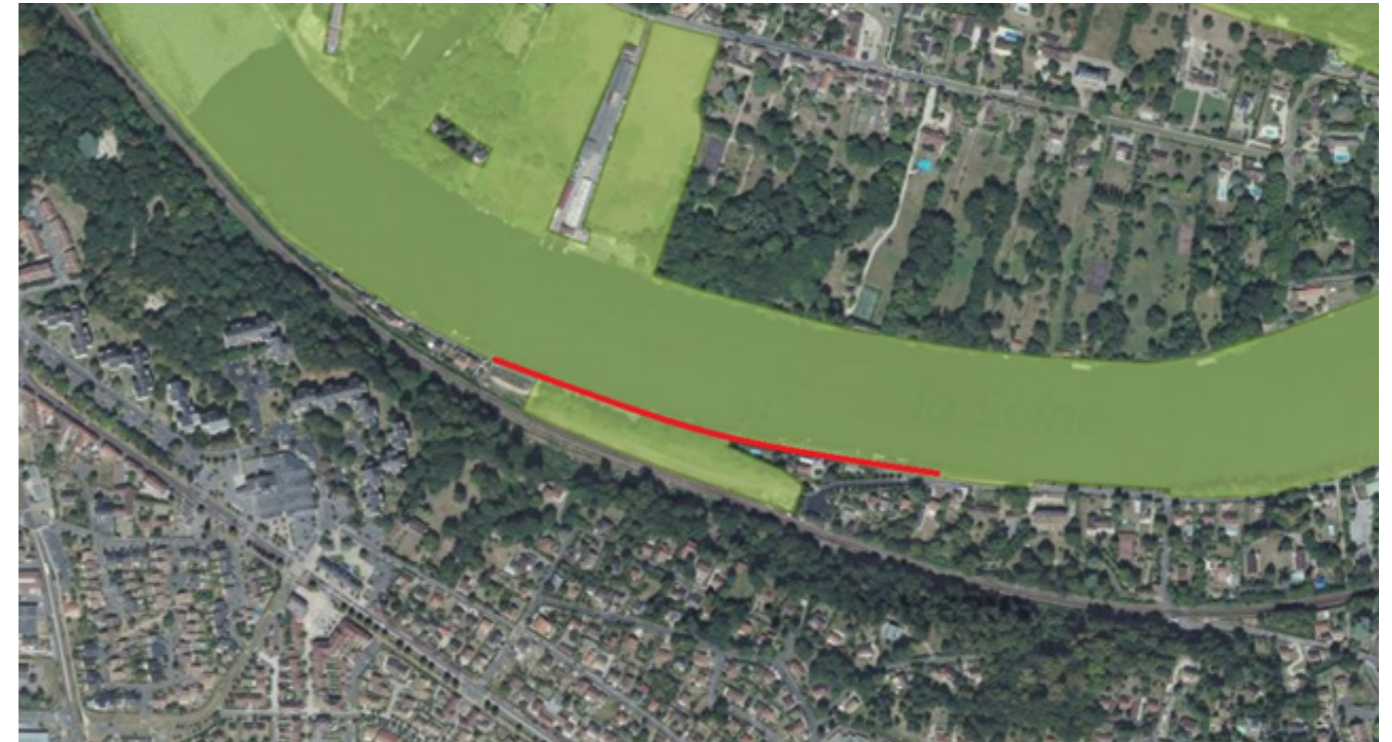
**Figure 13** Périmètre d'inventaire et de protection à proximité du projet – source : extrait géoportail – INPN, MTEs, MNHN.

La zone d'étude est incluse en marge de la ZNIEFF de type 2 « Vallée de Seine de Saint-Fargeau à Villeneuve-Saint-Georges » (cf. Figure 13).

Cette zone naturelle qui s'étend sur un peu plus de 1 600 ha, concerne la Seine sur environ 26 km de long et ses milieux connexes d'intérêt pour la faune (notamment étangs partie aval de la ZNIEFF). Elle présente un intérêt aussi bien floristique que faunistique et s'inscrit dans un des corridors écologiques identifiés comme principal à l'échelle du département.

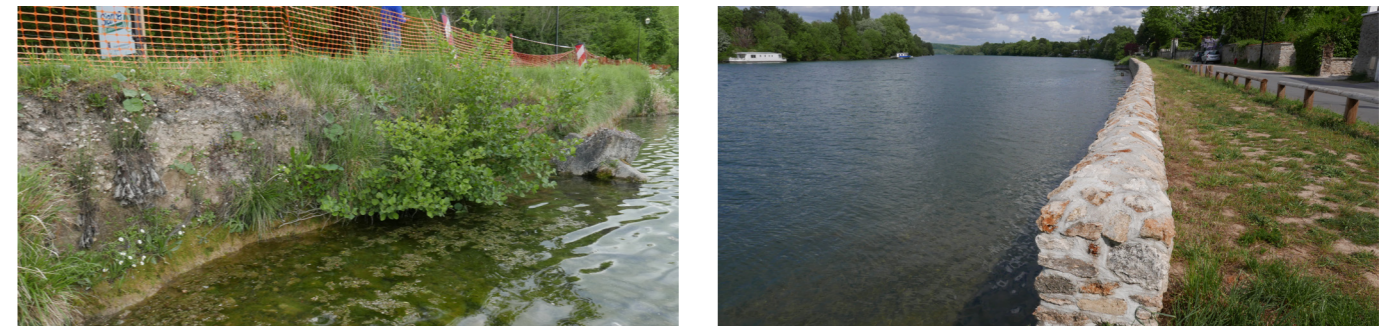
Figure 15 Berges au droit de la zone d'étude – clichés Biotec 04/2020.

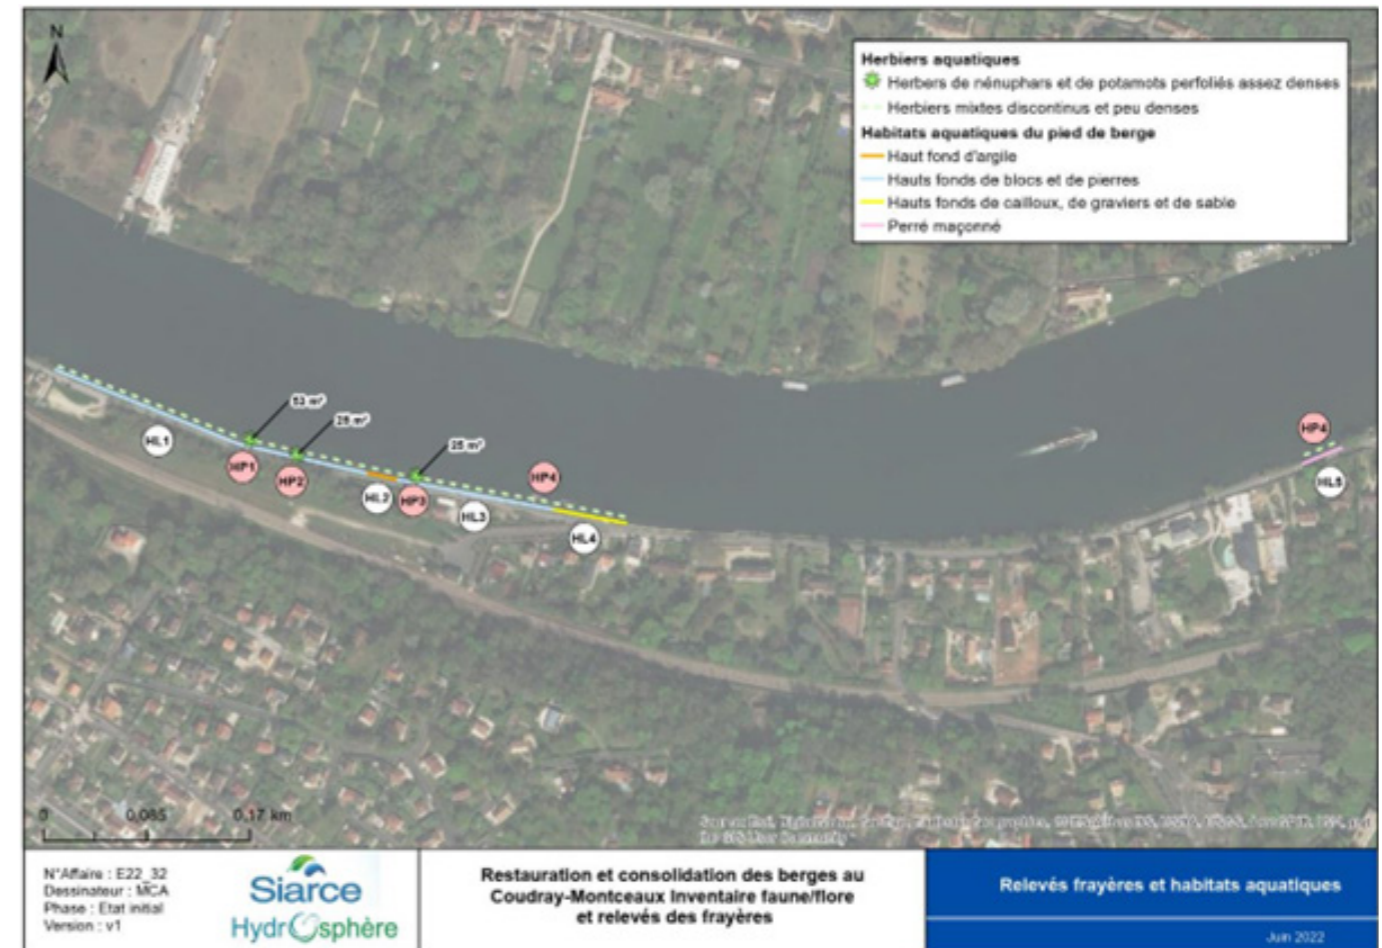
Nom	Type	Localisation/Surface	Caractéristiques	Enjeu
HL1	Lithophile	172 ml – extrémité aval du site	Talus sous fluvial de matériaux grossiers (pierres/blocs), fort colmatage algale batillage modéré	Nulle à très faible
HL2	Lithophile	26 ml – milieu du secteur aval	Talus sous fluvial sablo-argileux, colmatage algale très important	Nulle à très faible
HL3	Lithophile	131 ml – entre HL2 et les pontons d'aviron	Talus sous fluvial à granulométrie variée (principalement pierres/blocs avec quelques zones plus fines), fort colmatage algale	Nulle à très faible
HL4	Lithophile	60 ml – extrémité amont du secteur aval	Talus sous fluvial à granulométrie plus fine (cailloux, graviers), colmatage important, ombrage, rejets anthropiques	Nulle à très faible
HL5	Lithophile	31 ml – secteur amont	Talus sous-fluvial composé d'un perré en grès maçonné puis d'un substrat mixte (principalement argile/blocs), colmatage très important, batillage modéré	Nulle à très faible

HP1	Phytophile	53 m <sup>2</sup>	A 3 m de la berge, assez dense (nénuphar et potamot perfolié), colmatage algale	Faible
HP2	Phytophile	25 m <sup>2</sup>	A 3 m de la berge, assez dense (nénuphar et potamot perfolié), colmatage algale	Faible
HP3	Phytophile	25 m <sup>2</sup>	A 3 m de la berge, assez dense (nénuphar et potamot perfolié), colmatage algale	Faible
HP4	Phytophile	-	Herbiers mixtes discontinus et très peu denses, très colmatés et peu développés	Nulle à très faible

**Tous ces habitats présentent des potentialités pour la fraie « Nulles à très Faibles » pour la fraie, la croissance, l'alimentation et l'abri en raison notamment du très fort colmatage algale (condition abiogène), y compris au droit des 3 massifs d'herbiers.**
