# **SITE DES ANCIENS ETABLISSEMENTS GERBER A SERMAISE (91)**

Sensibilisation sur le rôle de l'ADEME et restitution des résultats de la surveillance

Réunion de la Commission de Suivi de Site – 12 décembre 2022

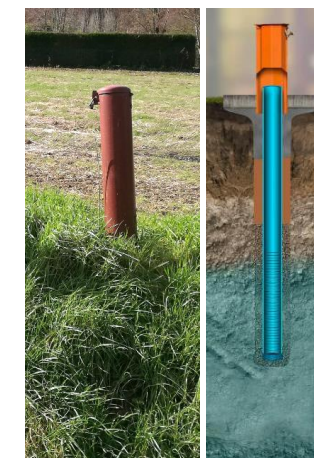
*Illustration d'un piézomètre captant la nappe alluviale*

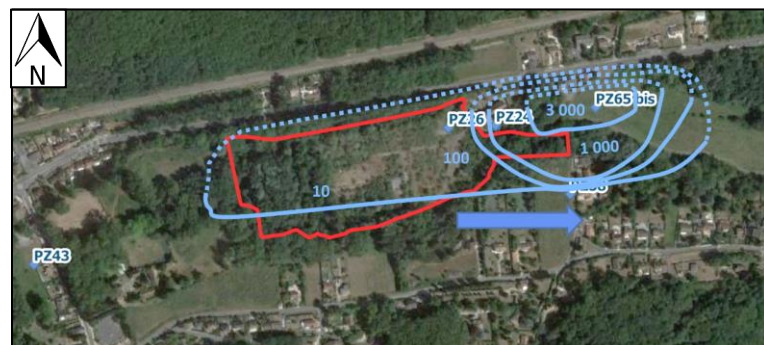
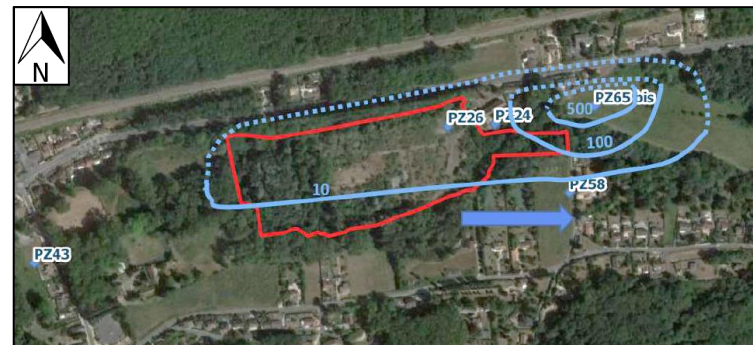
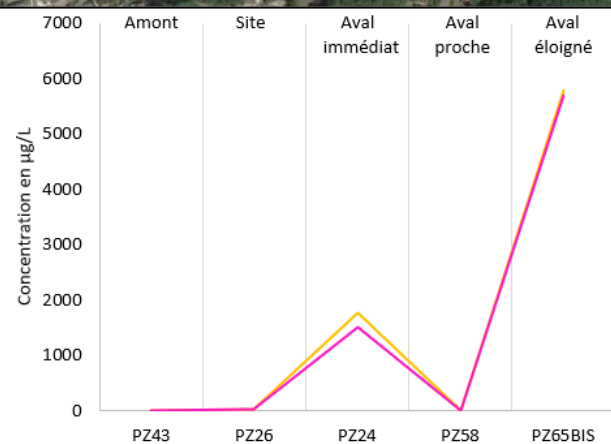
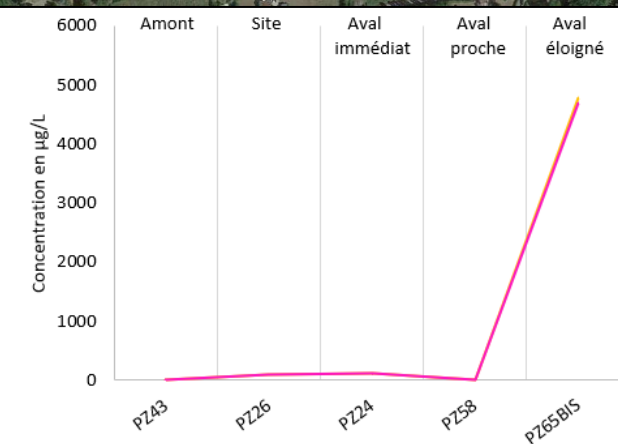
Concentrations des polluants dans la nappe alluviale – BTEX :

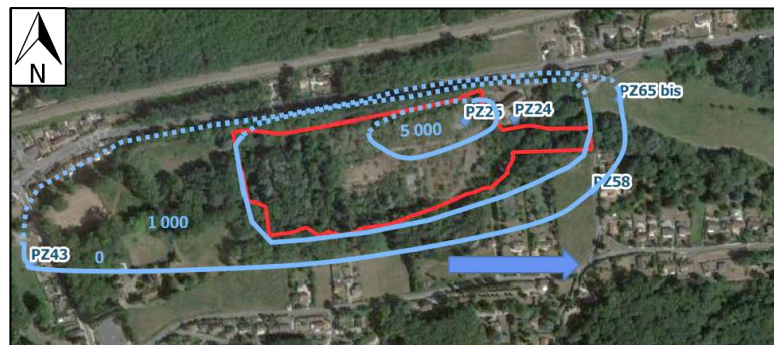
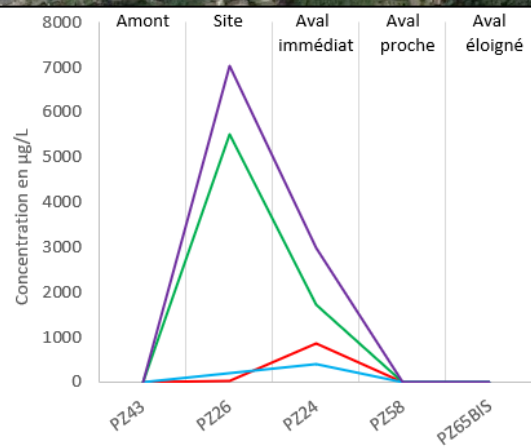
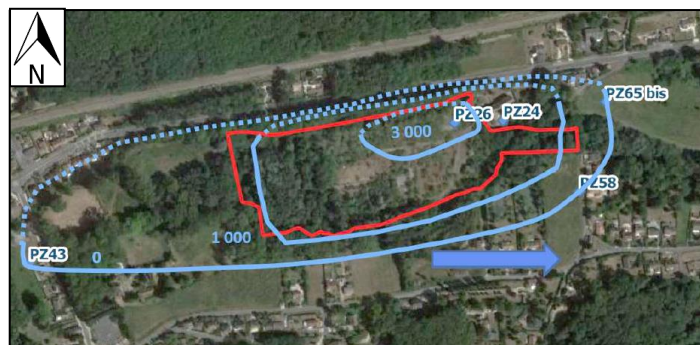
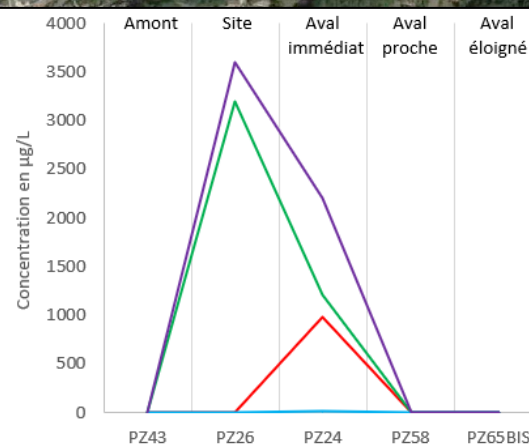
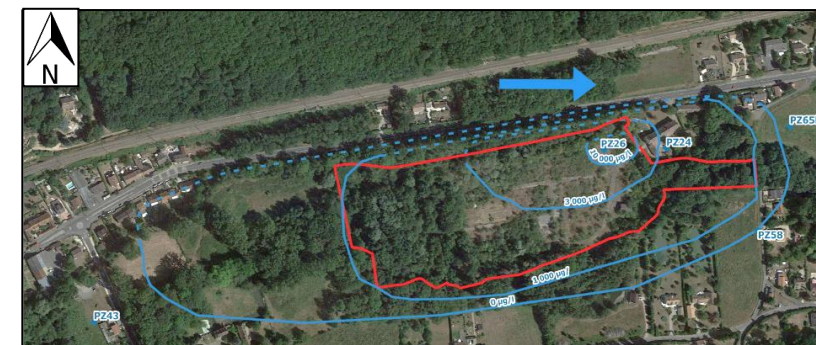
Concentrations des polluants dans la nappe alluviale – COHV :

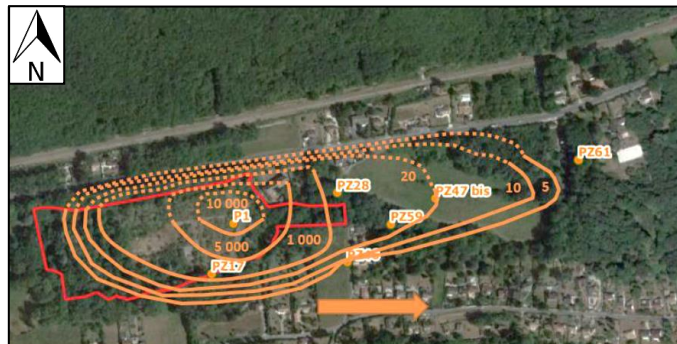
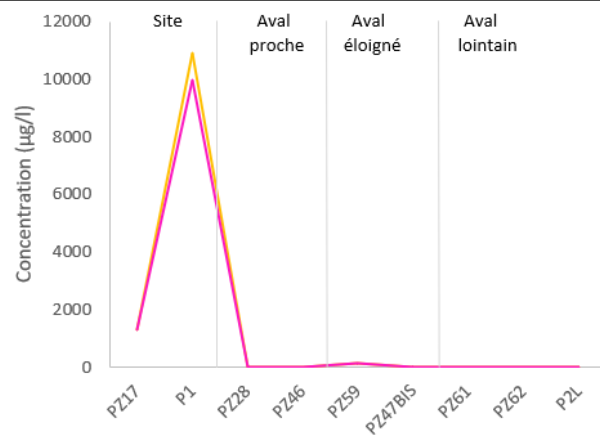
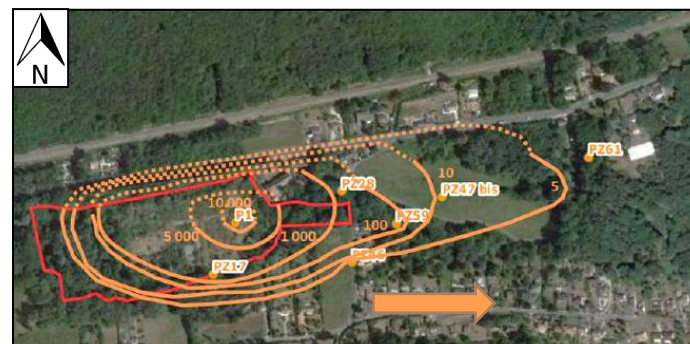
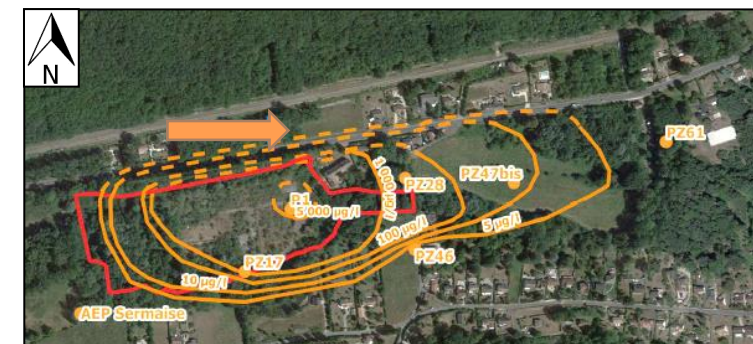
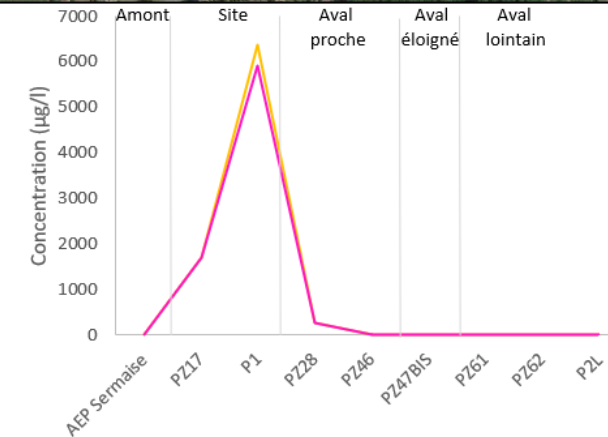
Concentrations des polluants dans la nappe de la craie – BTEX :

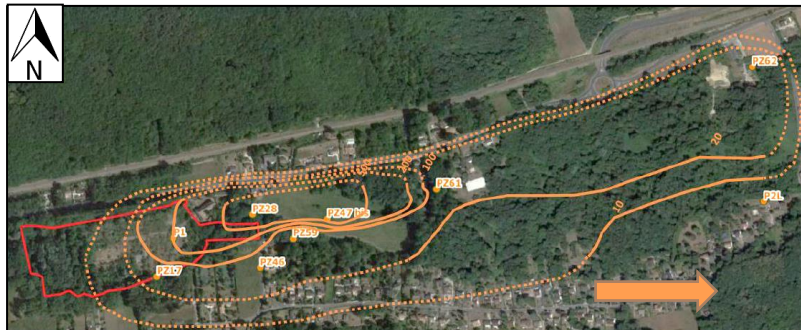
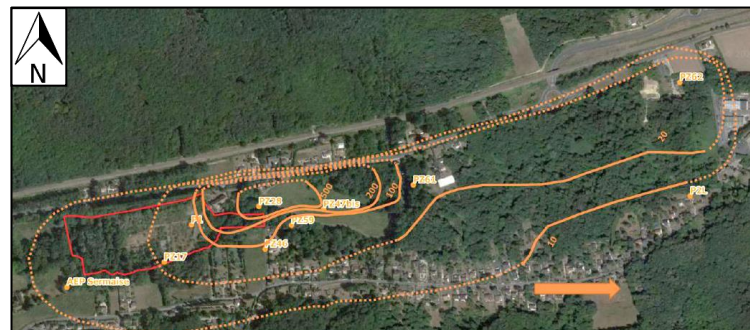
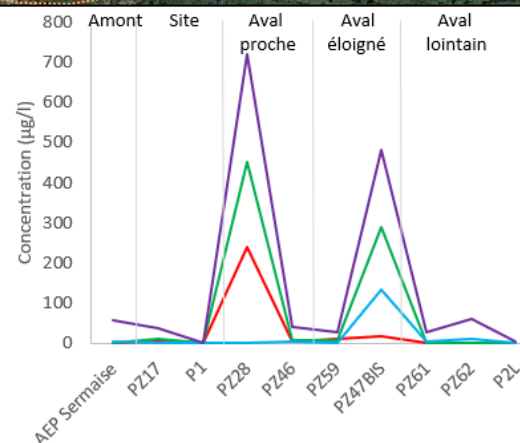
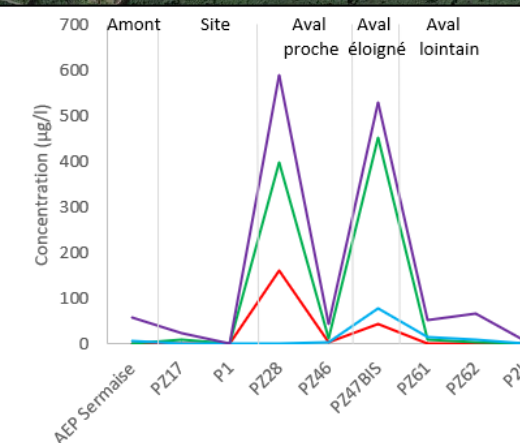
Concentrations des polluants dans la nappe de la craie – COHV :

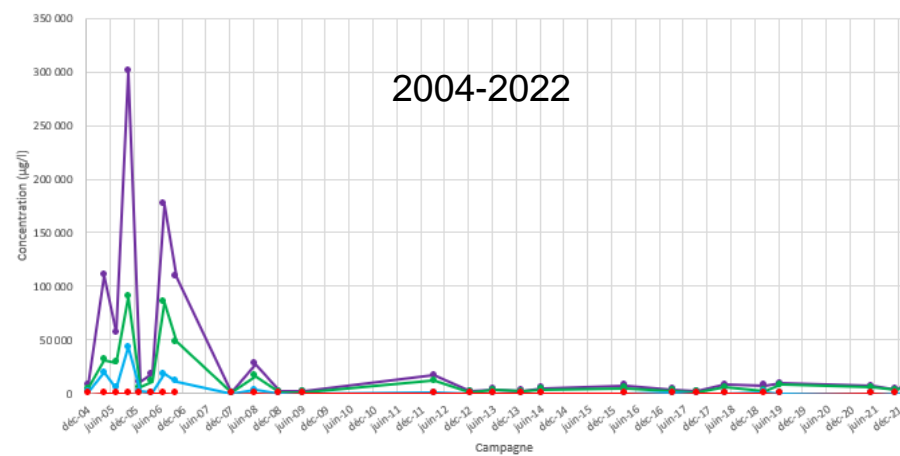
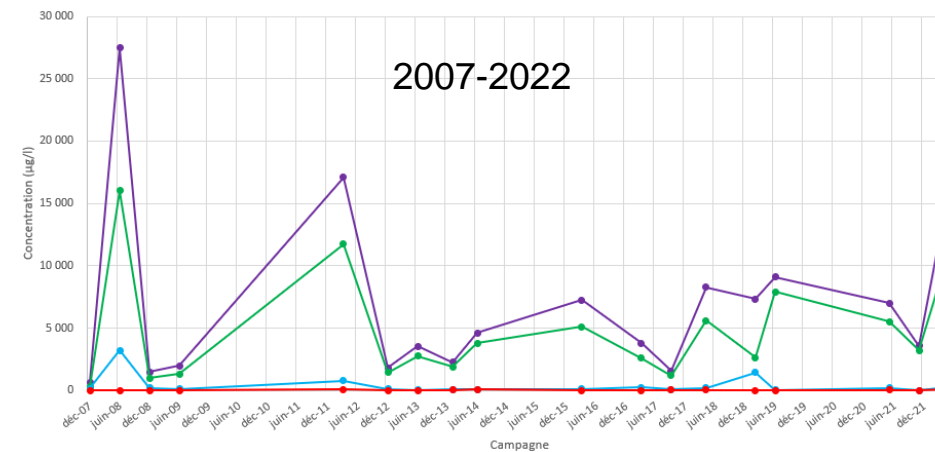
PZ26

Evolution des concentrations des polluants dans la nappe alluviale – sur site :

2001  
 $\Sigma$ BTEX = 130 300 µg/L  
 $\Sigma$ COHV = 216 770 µg/L

2002  
 $\Sigma$ BTEX = 43 526 µg/L  
 $\Sigma$ COHV = 269 236 µg/L

2003  
 $\Sigma$ BTEX = 65 180 µg/L  
 $\Sigma$ COHV = 485 609 µg/L

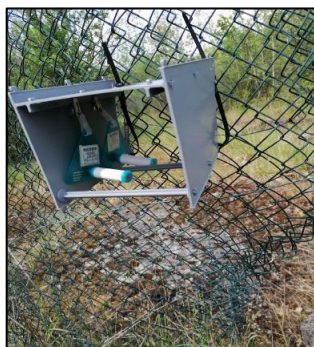
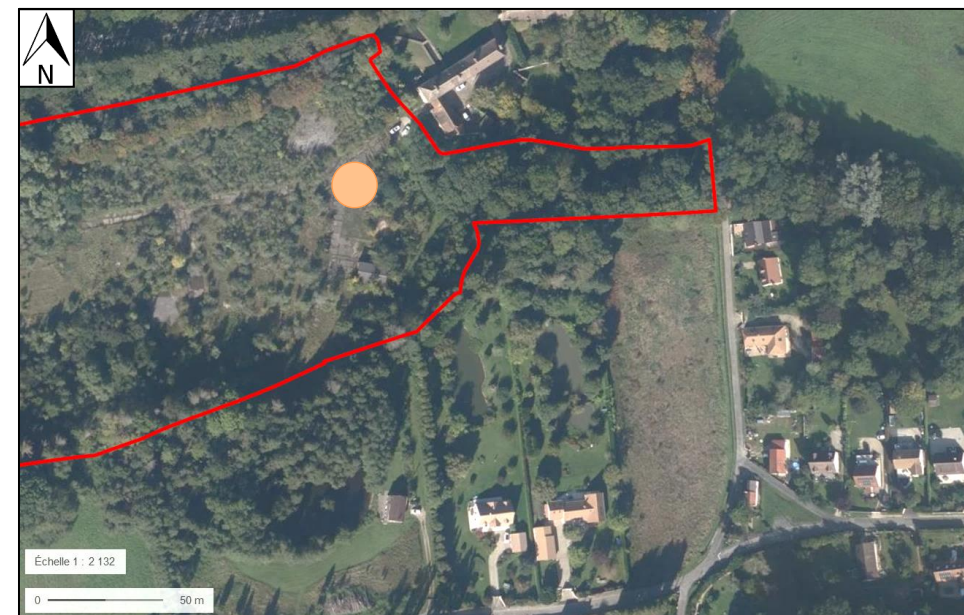
- 4 logements investigués (pastilles violettes) / 1 refus (pastille grise)
- air ambiant : prélèvements de plusieurs heures (actifs) à plusieurs jours (passifs)
- gaz du sol : prélèvements sur plusieurs heures (actifs)

- 1 proche des logements investigués et 1 sur site
- air ambiant : prélèvements de plusieurs heures (actifs) à plusieurs jours (passifs)

Prélèvements effectués entre le 4 et le 10 mai 2021, entre le 24 novembre et le 1 décembre 2021 et entre le 4 et le 12 mai 2022 :

- composés analysés : BTEX et COHV
