# Pourquoi rétablir la continuité écologique des cours d'eau ?

# Introduction

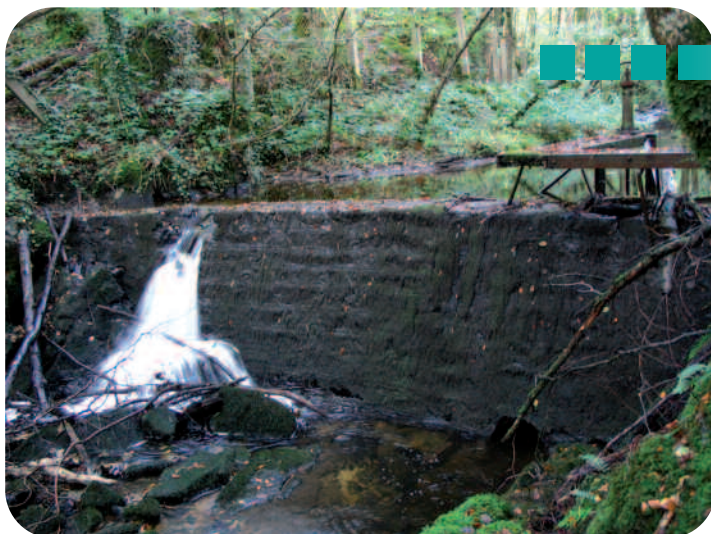
### Ouvrage sur la Maria (Nièvre)

conçu pour l'alimentation en eau potable en 1932 mais abandonné 20 ans plus tard. Cet obstacle a été effacé en 2004.

Le seuil de Cussy, d'une hauteur de 2 mètres et datant de 1932, bloquait le transport sédimentaire constitué de sables et de graviers. Dans les zones situées à l'aval du seuil – dépourvues d'apports en sédiments – les populations de truites avaient disparu. En effet, l'habitat de reproduction des truites de rivière doit être constitué de graviers. En 2004, il a été décidé de procéder à l'effacement du seuil. Rapidement, le transport solide fut rétabli recréant ainsi les conditions favorables à la reproduction de la truite, dont les effectifs à l'aval du seuil sont depuis 2004 en constante augmentation.

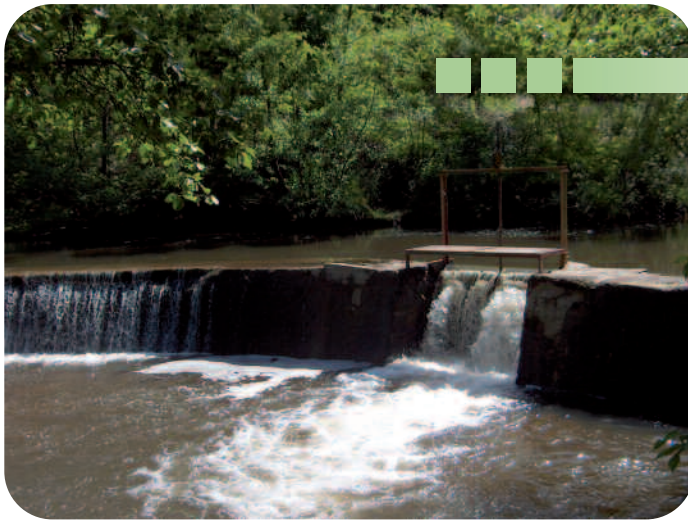
Seuil du Moulin Marin sur la Besbre – Allier

**Un seuil<sup>4</sup>** est un ouvrage, fixe ou mobile, qui barre tout ou partie du lit mineur d'un cours d'eau. Sa hauteur est en général inférieure à 5 mètres.

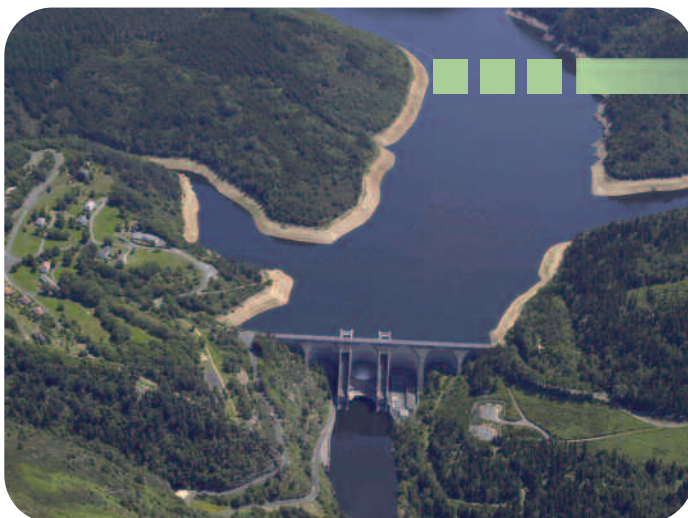
Barrage de Grandval sur la Truyère - Cantal -

**Un barrage<sup>4</sup>** est un ouvrage qui barre plus que le lit mineur d'un cours d'eau permanent ou intermittent ou un talweg\*. Sa hauteur est presque toujours supérieure à 5 m.

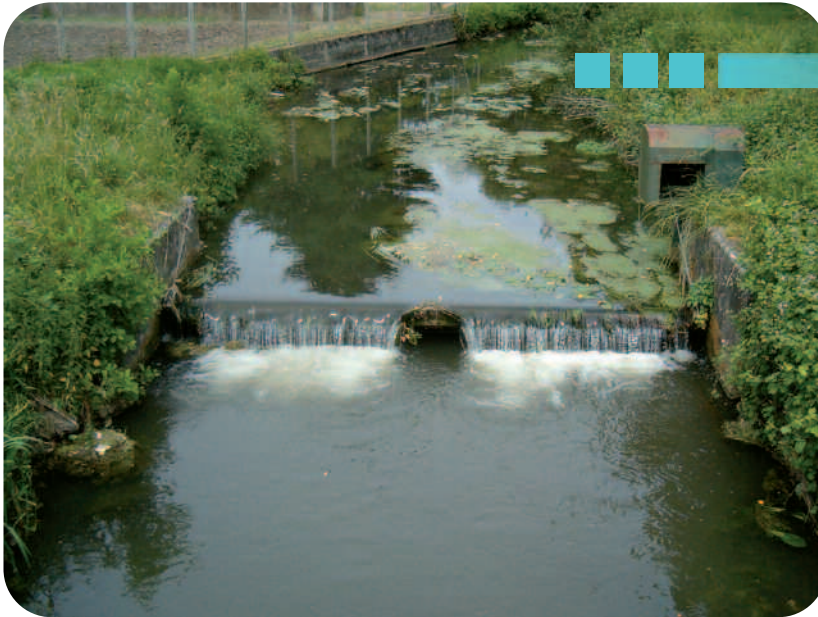
Prolifération d'une végétation aquatique liée aux eaux stagnantes sur une retenue du Couasnon (Maine et Loire)

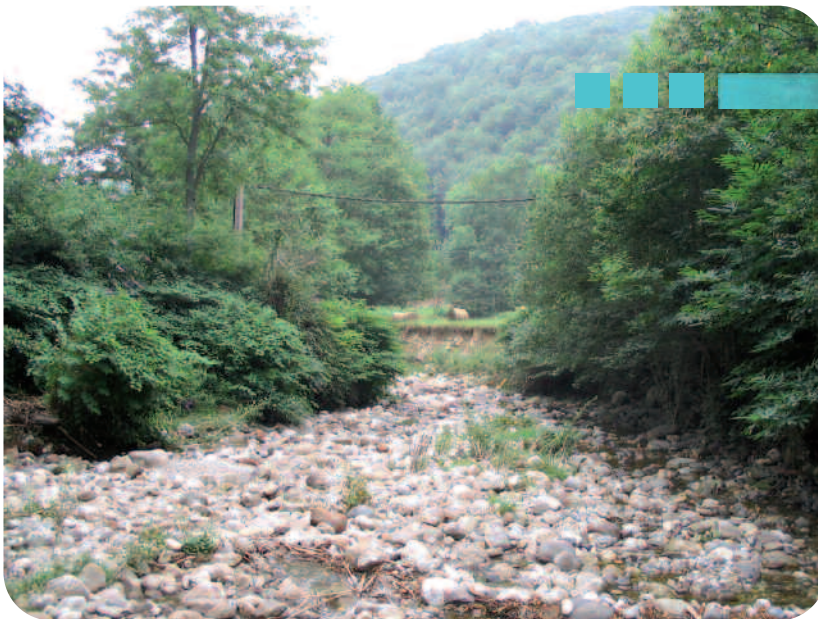
Etiage prononcé à l'aval d'un ouvrage sur la Touyre (Ariège)

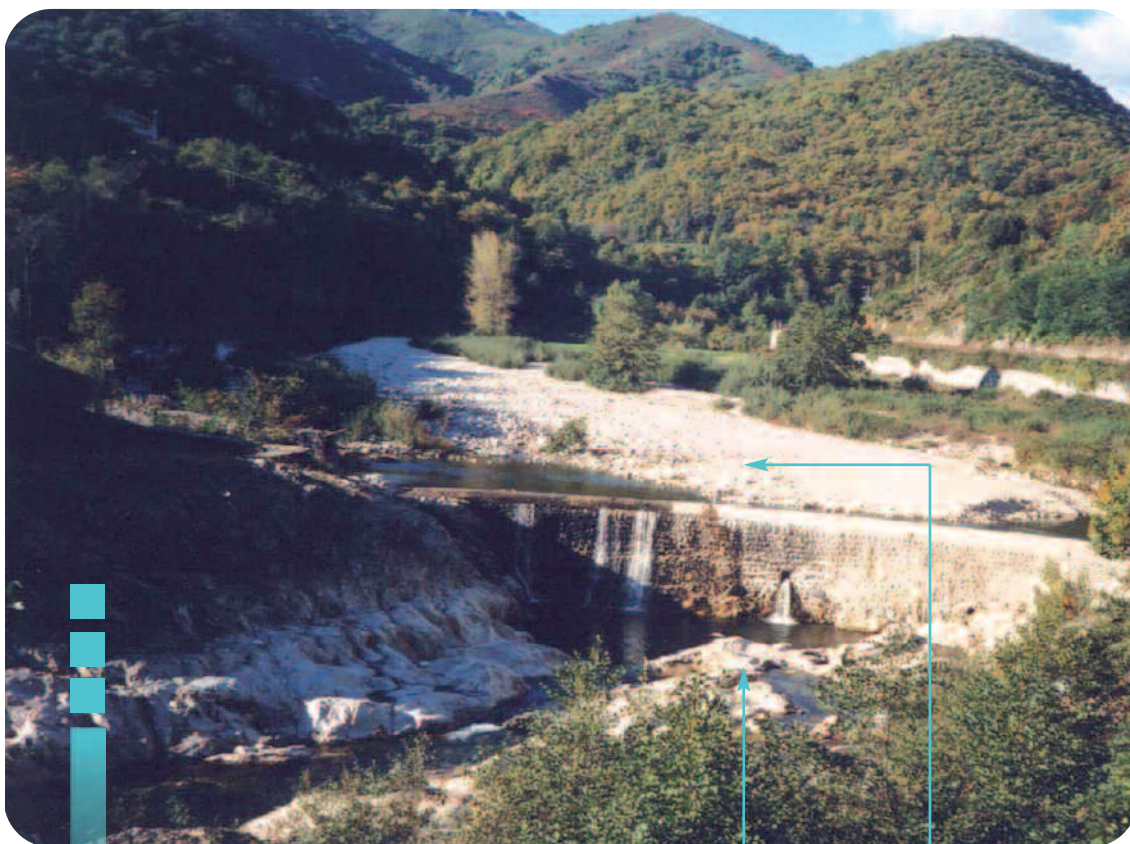
Les sédiments du cours d'eau (l'Ardèche) sont piégés en amont du seuil

Zone de dépôt des sédiments bloqués par l'obstacle

Absence de matériaux solides

La rivière est un flux continu de matériaux solides, fins ou grossiers, arrachés au bassin versant. De manière générale, l'obstacle peut entraîner un blocage du flux de sédiments et un déficit à l'aval, déséquilibrant la dynamique du cours d'eau et impactant la morphologie du lit. Transport solide et transport liquide étant naturellement équilibrés dans la dynamique fonctionnelle d'un cours d'eau, le déficit génère souvent une érosion du lit en aval de la retenue et

provoque la disparition des substrats favorables à la vie et à la reproduction des espèces aquatiques. Selon l'importance du piégeage des sédiments par l'obstacle, on assiste à des phénomènes d'érosion et d'enfoncement du lit à l'aval pouvant aboutir au déchaussement de ponts et autres ouvrages d'art.

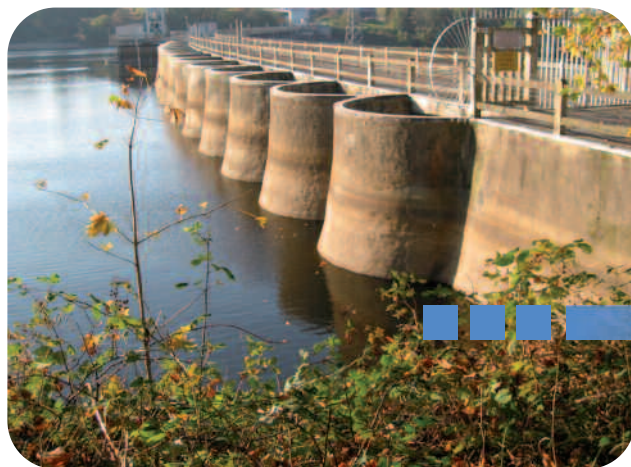
Barrage de Vezins (Manche)  
d'une hauteur de 36 mètres dont  
l'effacement prochain a été annoncé  
en novembre 2009 par la secrétaire  
d'État au développement durable

Lors du lancement du plan national, la secrétaire d'État a annoncé la décision d'effacer les grands barrages de Vezins et la Roche-qui-Boit sur la Sélune (département de la Manche), deux ouvrages impossibles à aménager pour la circulation des poissons migrateurs, alors que la rivière est classée en ce sens. Les opérations d'effacement incluront un plan d'accompagnement technique et financier des collectivités impactées et seront conduites de manière exemplaire avec l'ensemble des parties prenantes.

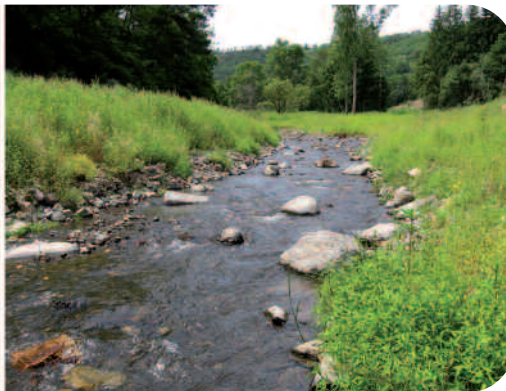
La Beauce, affluent de la Loire avant effacement du barrage de Fatou

La Beauce après effacement, au niveau de l'ancienne retenue

Construit en 1907 sur une hauteur de plus de 6 mètres, le barrage de Fatou était destiné à la production hydroélectrique. Son exploitation s'étant arrêtée dans les années 1960, l'Etablissement Public Loire en est devenu le propriétaire. L'ouvrage était alors en mauvais état et bloquait le passage des populations de poissons ainsi que les 6000 m<sup>3</sup> de sédiments accumulés en amont. Compte tenu des problèmes de sécurité publique et de continuité écologique, l'ouvrage a été démantelé lors de l'été 2007.

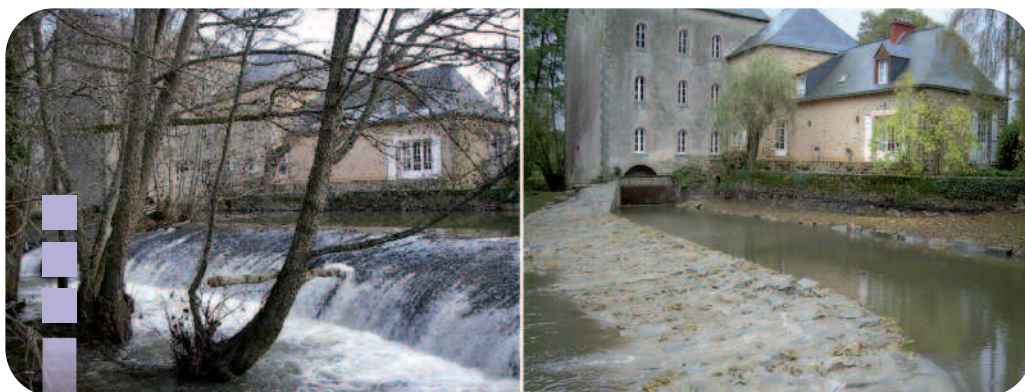
L'abaissement du seuil permet de concilier continuité écologique et conservation du patrimoine

Le syndicat de bassin du Vicoin s'est engagé dans un programme pluriannuel de restauration de la morphologie du cours d'eau. A la suite d'interventions importantes entreprises en 2008 sur d'autres ouvrages, une nouvelle réalisation spectaculaire et exemplaire a eu lieu à l'automne 2009 sur le Moulin de Régereau (Origné). Un ouvrage, situé très en aval, conditionnait à lui seul la migration piscicole sur tout l'axe du Vicoin. Afin de permettre le franchissement de cet obstacle, le syndicat s'est mis en relation avec les propriétaires. Attachés à leur patrimoine, ces derniers ont été convaincus de l'utilité du projet mais souhaitaient conserver l'alimentation du moulin. La solution technique adoptée a alors consisté à abaisser le déversoir du moulin d'une hauteur d'1 m30 par rapport à une hauteur de chute de 2m. Le dénivelé restant a été compensé par la mise en place de bassins successifs. Le résultat est une réussite esthétique qui satisfait pleinement les propriétaires et également écologique puisque depuis la remise en eau du site, ces derniers témoignent de la remontée des poissons dans la rivière.

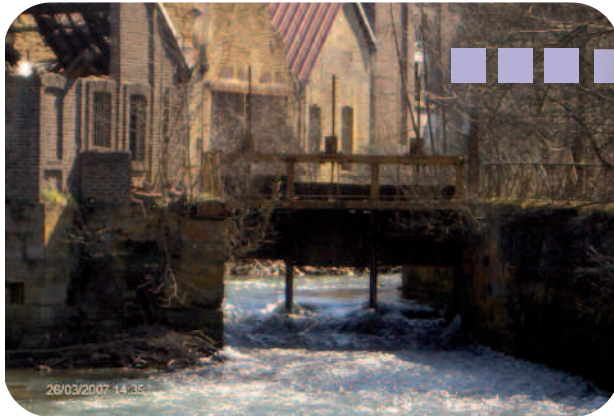
L'ouverture des vannes d'un ouvrage sur la Vence, synonyme de rétablissement de la continuité écologique

La présence de 11 vannages sur la Vence, affluent de la Meuse, a perturbé la continuité écologique de la rivière. Si ces ouvrages n'ont plus aujourd'hui l'usage hydroélectrique qui a valu leur construction autrefois, ils conservent néanmoins un fort intérêt patrimonial. Compte tenu de cet intérêt et de la forte opposition générale à un éventuel effacement de ces ouvrages, il a été convenu de maintenir de façon permanente l'ouverture des vannes de plusieurs vannages.

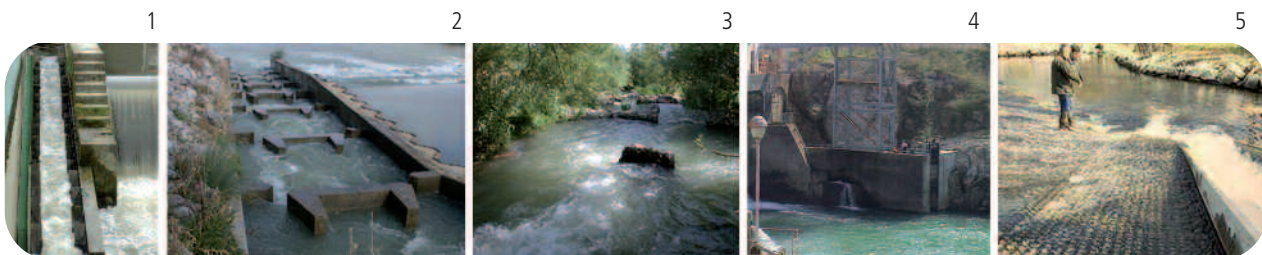
1 - Passe à ralentisseurs - 2 - Passe à bassins successifs - 3 - Passe « naturelle » - 4 - Ascenseur - 5 - Dispositif particulier pour l'anguille à la montaison\* – permet la reptation entre les plots

Pour la montaison\*, les dispositifs doivent être dimensionnés afin que les conditions hydrauliques soient compatibles avec les capacités de déplacements des poissons (nage, saut, reptation). Ces capacités, variables selon les espèces, leur taille, leur état de santé, de fatigue et les conditions environnementales, obligent à proposer un large éventail de solutions. Les passes à poissons dites « techniques » sont des

ouvrages équipés soit de systèmes de ralentisseurs soit de successions de cloisons et bassins. A ce type d'ouvrage, il faut ajouter les dispositifs mécaniques que sont les ascenseurs et les écluses. Les passes à poissons dites « naturelles » sont constituées de structures se rapprochant de radiers naturels de cours d'eau à savoir des rampes équipées de rugosité sur le fond.

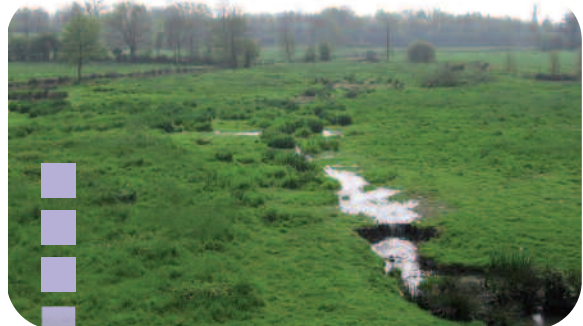
Zone humide sur la Sèvre amont - le maintien d'un ouvrage permet l'alimentation en eau de ce milieu

La Sèvre nantaise possède de nombreux seuils de moulins sur son cours, d'où sa forte sensibilité aux pollutions et aux phénomènes d'eutrophisation. En 2003 et 2004, l'eutrophisation a conduit à la restriction d'usages sur certains tronçons. Depuis, des efforts sont fournis par l'ensemble des usagers et des collectivités afin d'aménager les ouvrages et réduire ces effets néfastes. Ainsi, une évaluation de l'intérêt global des ouvrages a permis de préconiser l'abaissement de deux d'entre eux et l'ouverture permanente d'un vannage, tandis que d'autres ouvrages sont encore à l'étude. En revanche, en amont de la commune de Mallièvre, il a été décidé de conserver des ouvrages car ceux-ci favorisent la diversification des zones humides, zones très favorables à la reproduction du brochet.

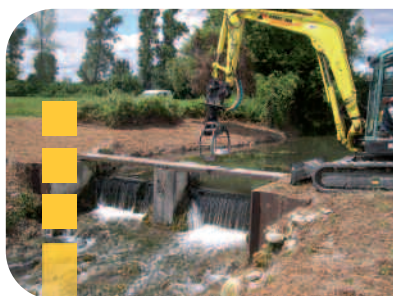
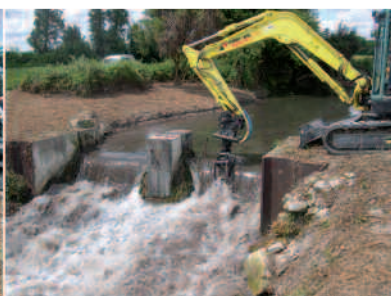
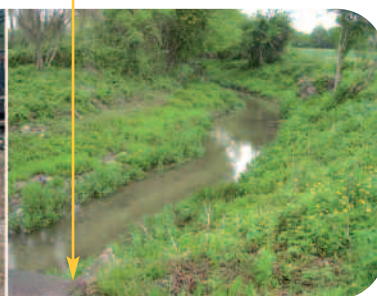
**Seuil avant travaux :**  
présence d'une retenue d'eau stagnante - 2008

**Seuil pendant travaux :**  
retour à un écoulement libre 2008

**Après travaux :**  
absence de problèmes d'eutrophisation 2009

Un seuil d'une hauteur de 1 mètre situé sur l'Aume faisait obstacle à la continuité écologique. La retenue d'eau formée était fortement eutrophisée avec un envasement important et un fort réchauffement, rendant l'eau extrêmement turbide. La suppression des madriers (poutres en bois) tout en conservant la structure béton a permis la diminution de la lame d'eau et la réactivation de zones d'eaux vives. Du fait du rétablissement de l'écoulement de l'Aume, les problèmes liés à l'eutrophisation et à la turbidité de l'eau ont aujourd'hui totalement disparu.

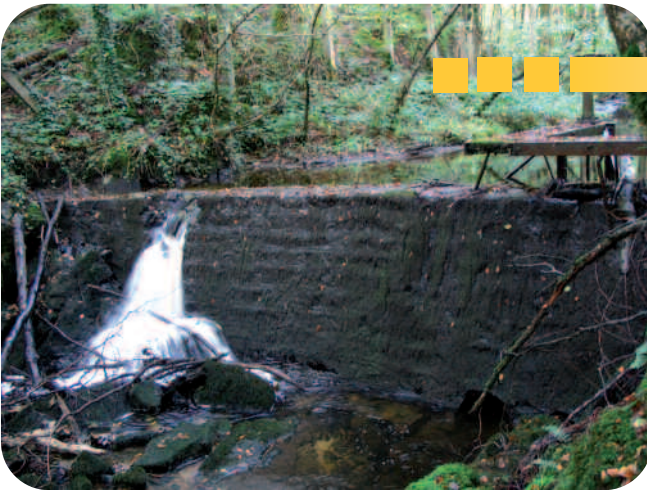
Seuil de Cussy – les matériaux (sables, graviers) charriés par la rivière s'accumulent derrière l'obstacle - 2003

La Maria 5 ans après l'effacement – un retour à la libre circulation des sédiments - 2009

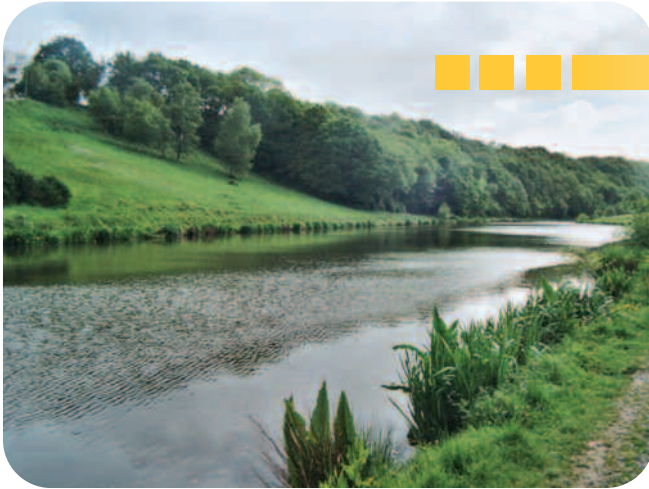
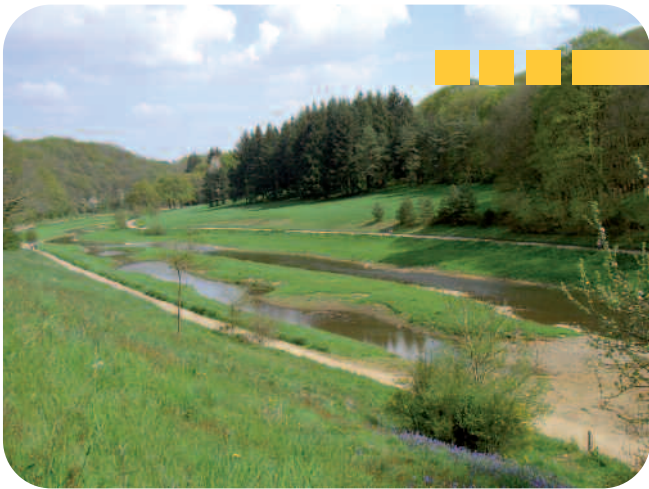
Plan d'eau envasé

Cours d'eau après effacement :  
les curages pour désenvaser le  
plan d'eau n'ont plus lieu d'être

Le Vicoin est entravé par de nombreux seuils sur son cours qui bloquent le transport des sédiments. Conséquence : les retenues d'eau connaissent des problèmes récurrents d'envasement. C'était notamment le cas du plan d'eau de loisirs de Saint-Berthevin. Face à la nécessité de réaliser tous les six ans une opération de curage et face au coût prohibitif d'un tel curage (110 000 €), les acteurs locaux, qui souhaitent restaurer la continuité de leur rivière, ont décidé de démanteler le seuil. Cette opération a été réalisée en 2008. La réussite du projet a alors eu un effet « boule de neige » : des projets d'aménagements adaptés à chaque situation ont vu le jour pour 26 autres ouvrages présentant des problèmes similaires d'envasement.

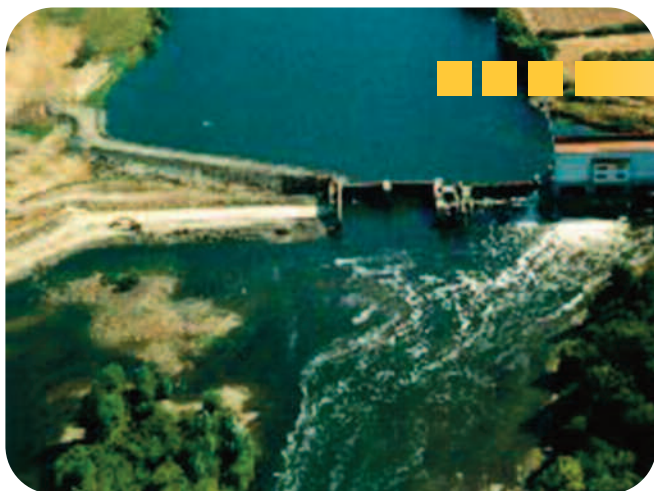
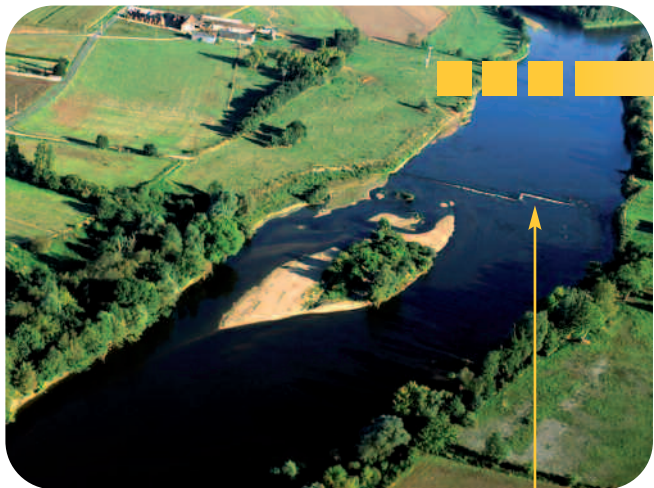
Vue aérienne du barrage de Maisons-Rouges – le barrage contraint voire empêche le passage des poissons

Le site après l'effacement du barrage

Emplacement de l'ancien barrage

L'alose a recolonisé dès l'année suivante les 35 kilomètres de cours d'eau rendus accessibles. Les résultats sont encore plus spectaculaires pour la lamproie marine dont les géniteurs ont largement investi les nouvelles frayères\* disponibles. Pour le saumon, vu seulement de façon épisodique en amont du barrage depuis 1920, 9 géniteurs en 1999 puis 54 en 2004 ont été comptabilisés. Ainsi, toute une partie de la rivière et l'ensemble de ses affluents ont été rapidement et fortement recolonisés par les grands migrateurs. Que ce soit sur la Vienne ou sur son affluent, la Creuse, la recolonisation a été stoppée plus en amont, du fait de la présence d'autres barrages. Néanmoins, elle se poursuit progressivement grâce à différents équipements : barrage de Châtellerault en 2004, seuils de Bonneuil et de Saint-Mars en 2009 sur la Vienne, barrage de Descartes en 2007 sur la Creuse.

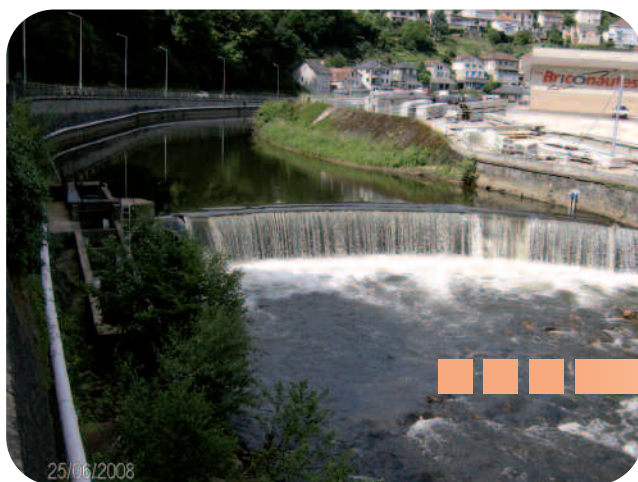
La Corrèze avant effacement (juin 2008)

En 2008, la création d'un parcours de canoës déclenche un projet de restauration de la continuité d'un tronçon de la Corrèze. Quatre seuils présents au niveau de la ville de Tulle sont concernés. Après résultat de l'étude d'impact globale, un seuil sur les quatre, présentant une hauteur de chute de 3 mètres, a fait l'objet d'un effacement. Cet arasement a conduit à l'amélioration de la continuité piscicole, du transport sédimentaire et de la qualité des habitats. Sur les trois autres seuils, deux sont déjà franchissables par les canoës et le dernier, situé en aval et posant les mêmes problèmes de continuité écologique, va faire l'objet d'un aménagement permettant ultérieurement l'agrandissement du parcours. Le club de kayak de la ville de Tulle a été fortement impliqué dès le début du projet. Ainsi, l'aménagement d'un parcours de canoë-kayak a vu le jour sur le tronçon de rivière anciennement bloqué par la présence de l'obstacle.

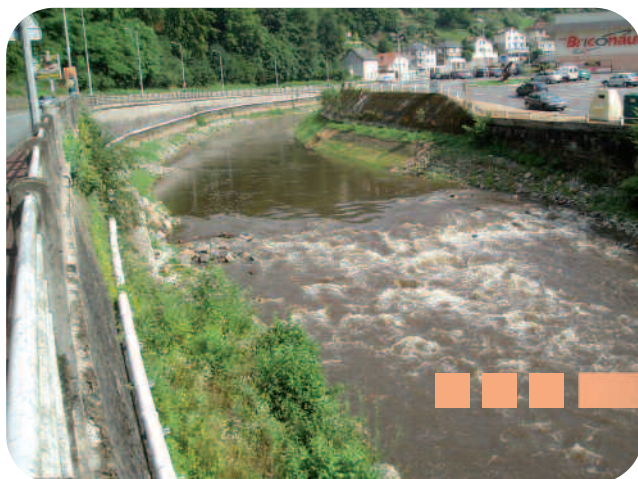
La Corrèze après effacement : le parcours de canoë-kayak s'agrandit (déc. 2008)

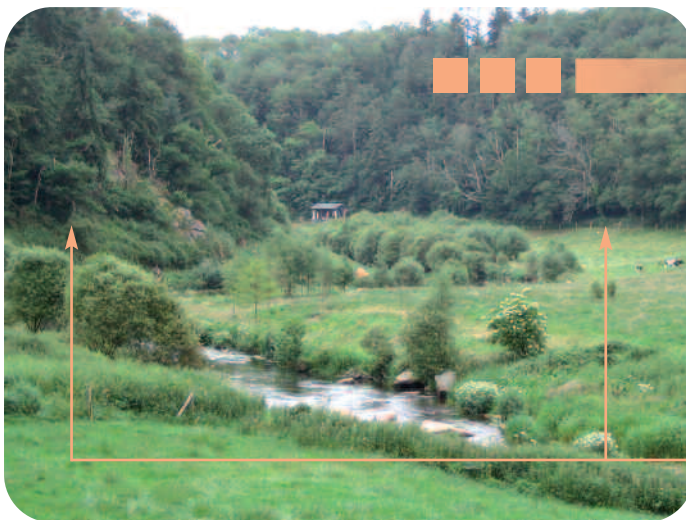
Retenue de Kernansquillec avant effacement

Barrage

Espaces libérés par la retenue, laissant place à une zone de pâturage

Niveau de l'eau de l'ancienne retenue

Sur les rives du Léguer, après l'effacement du barrage d'une hauteur de 15 mètres en 1996, 12 hectares de terrain ont été réhabilités sur 2 km de linéaire en bordure de la rivière. Le site de Kernansquillec devient le plus grand espace naturel public de la vallée du Léguer. Sept hectares de parcelles sont alors utilisés comme site d'estive par deux éleveurs en agriculture biologique, le pâturage extensif contribuant ainsi à l'entretien du site.
