**ETUDE GEOTECHNIQUE G2 AVP**

**ZAC DES BELLES VUES**

**ARPAJON (91)**

**RAPPORT n°05613 V1 – 24 novembre 2015**

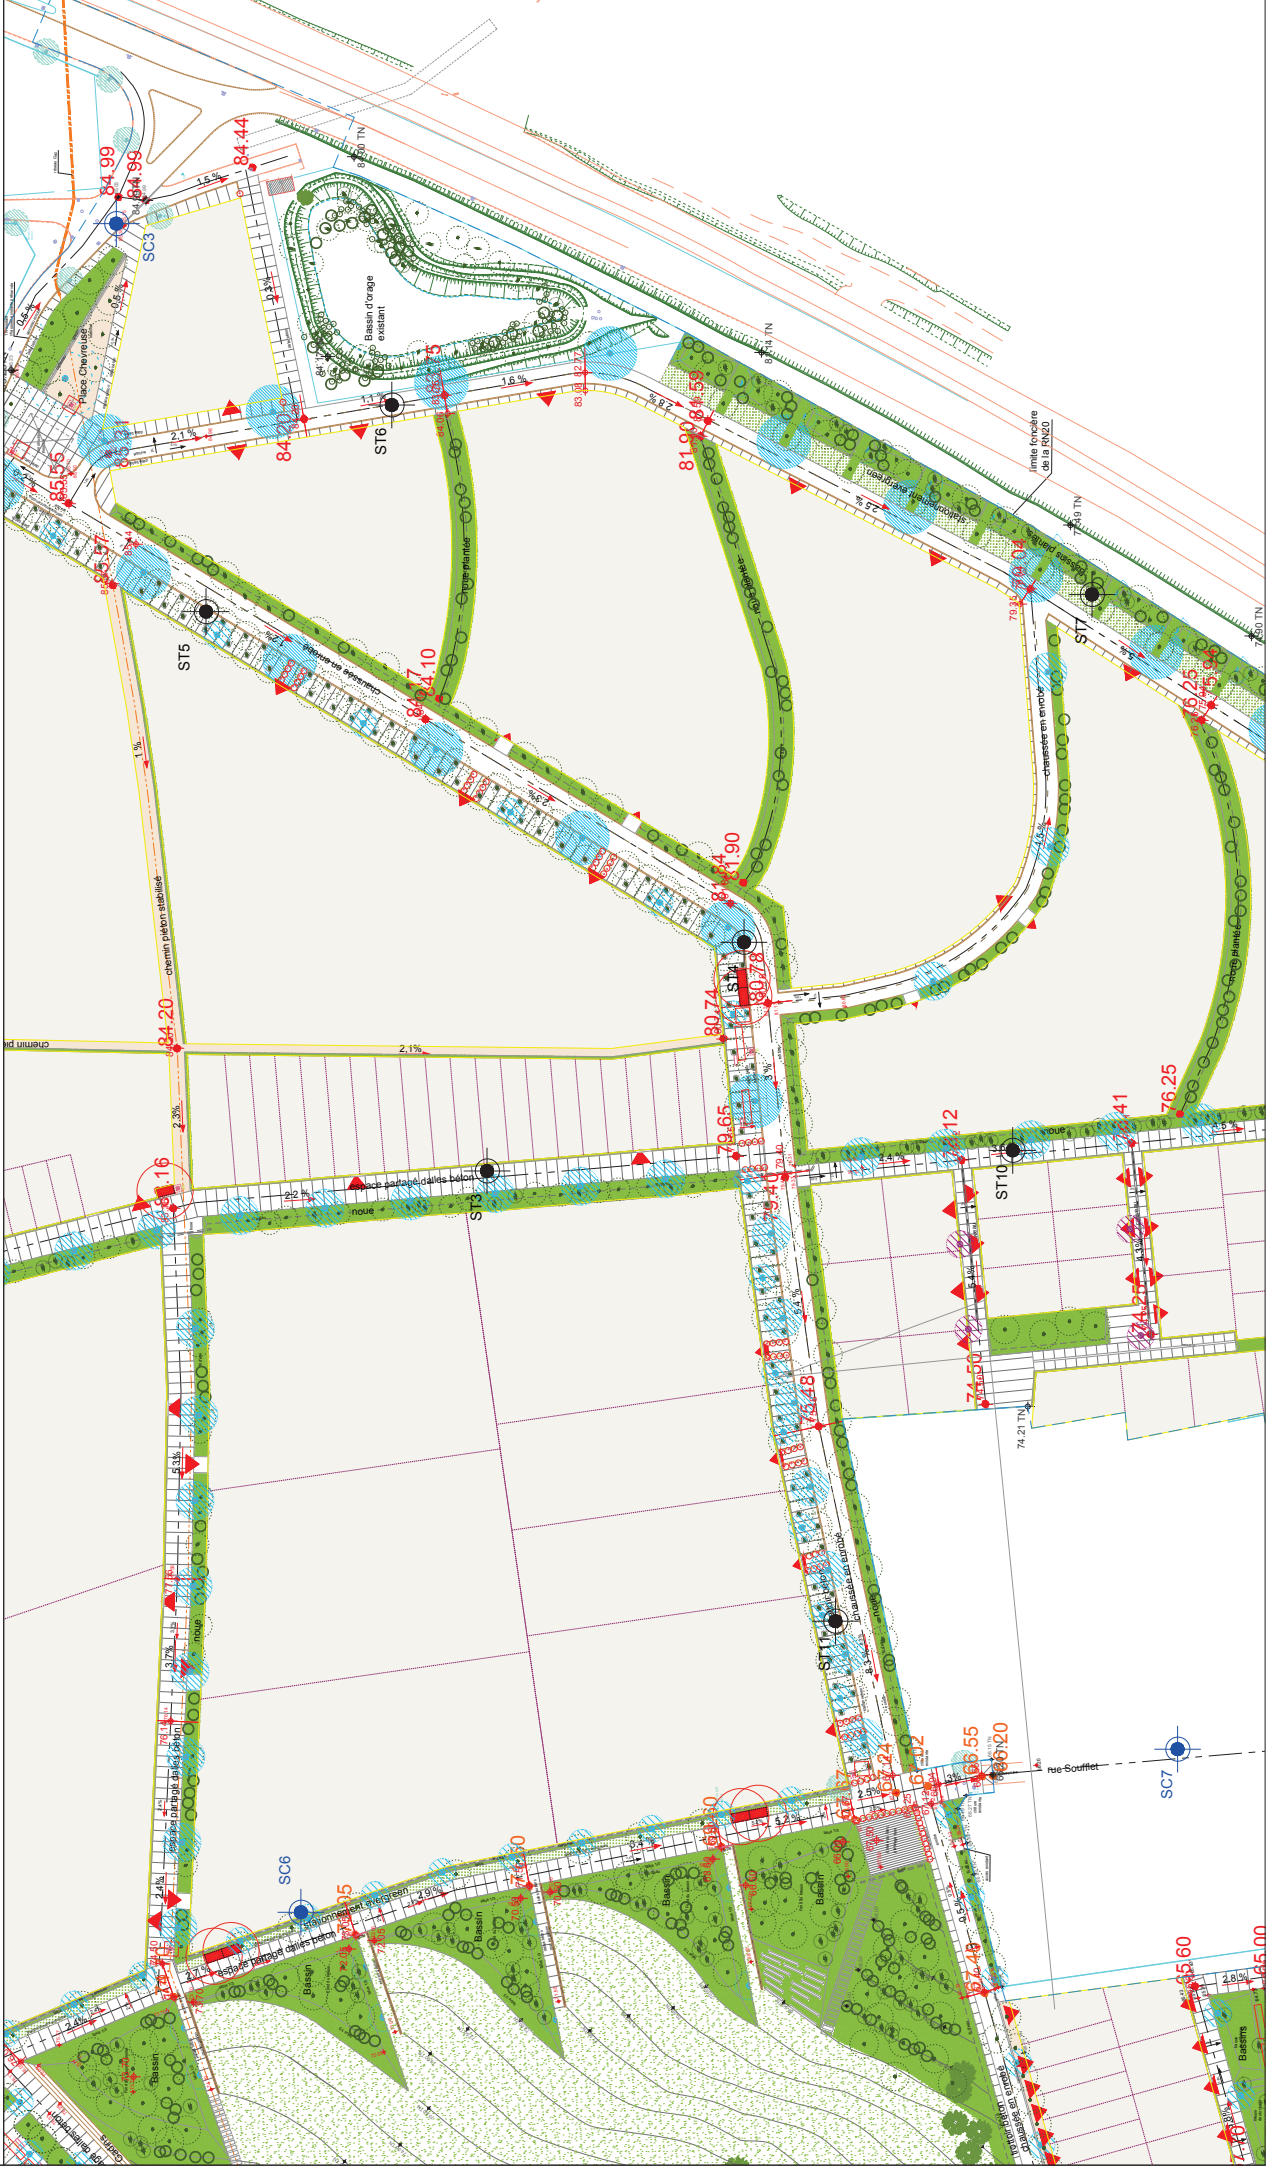
## Aménagement de la ZAC des Belles-Vues OLLAINVILLE - ARPAJON (91)

- SC — Sondage carotté
- ST — Sondage à la tarière

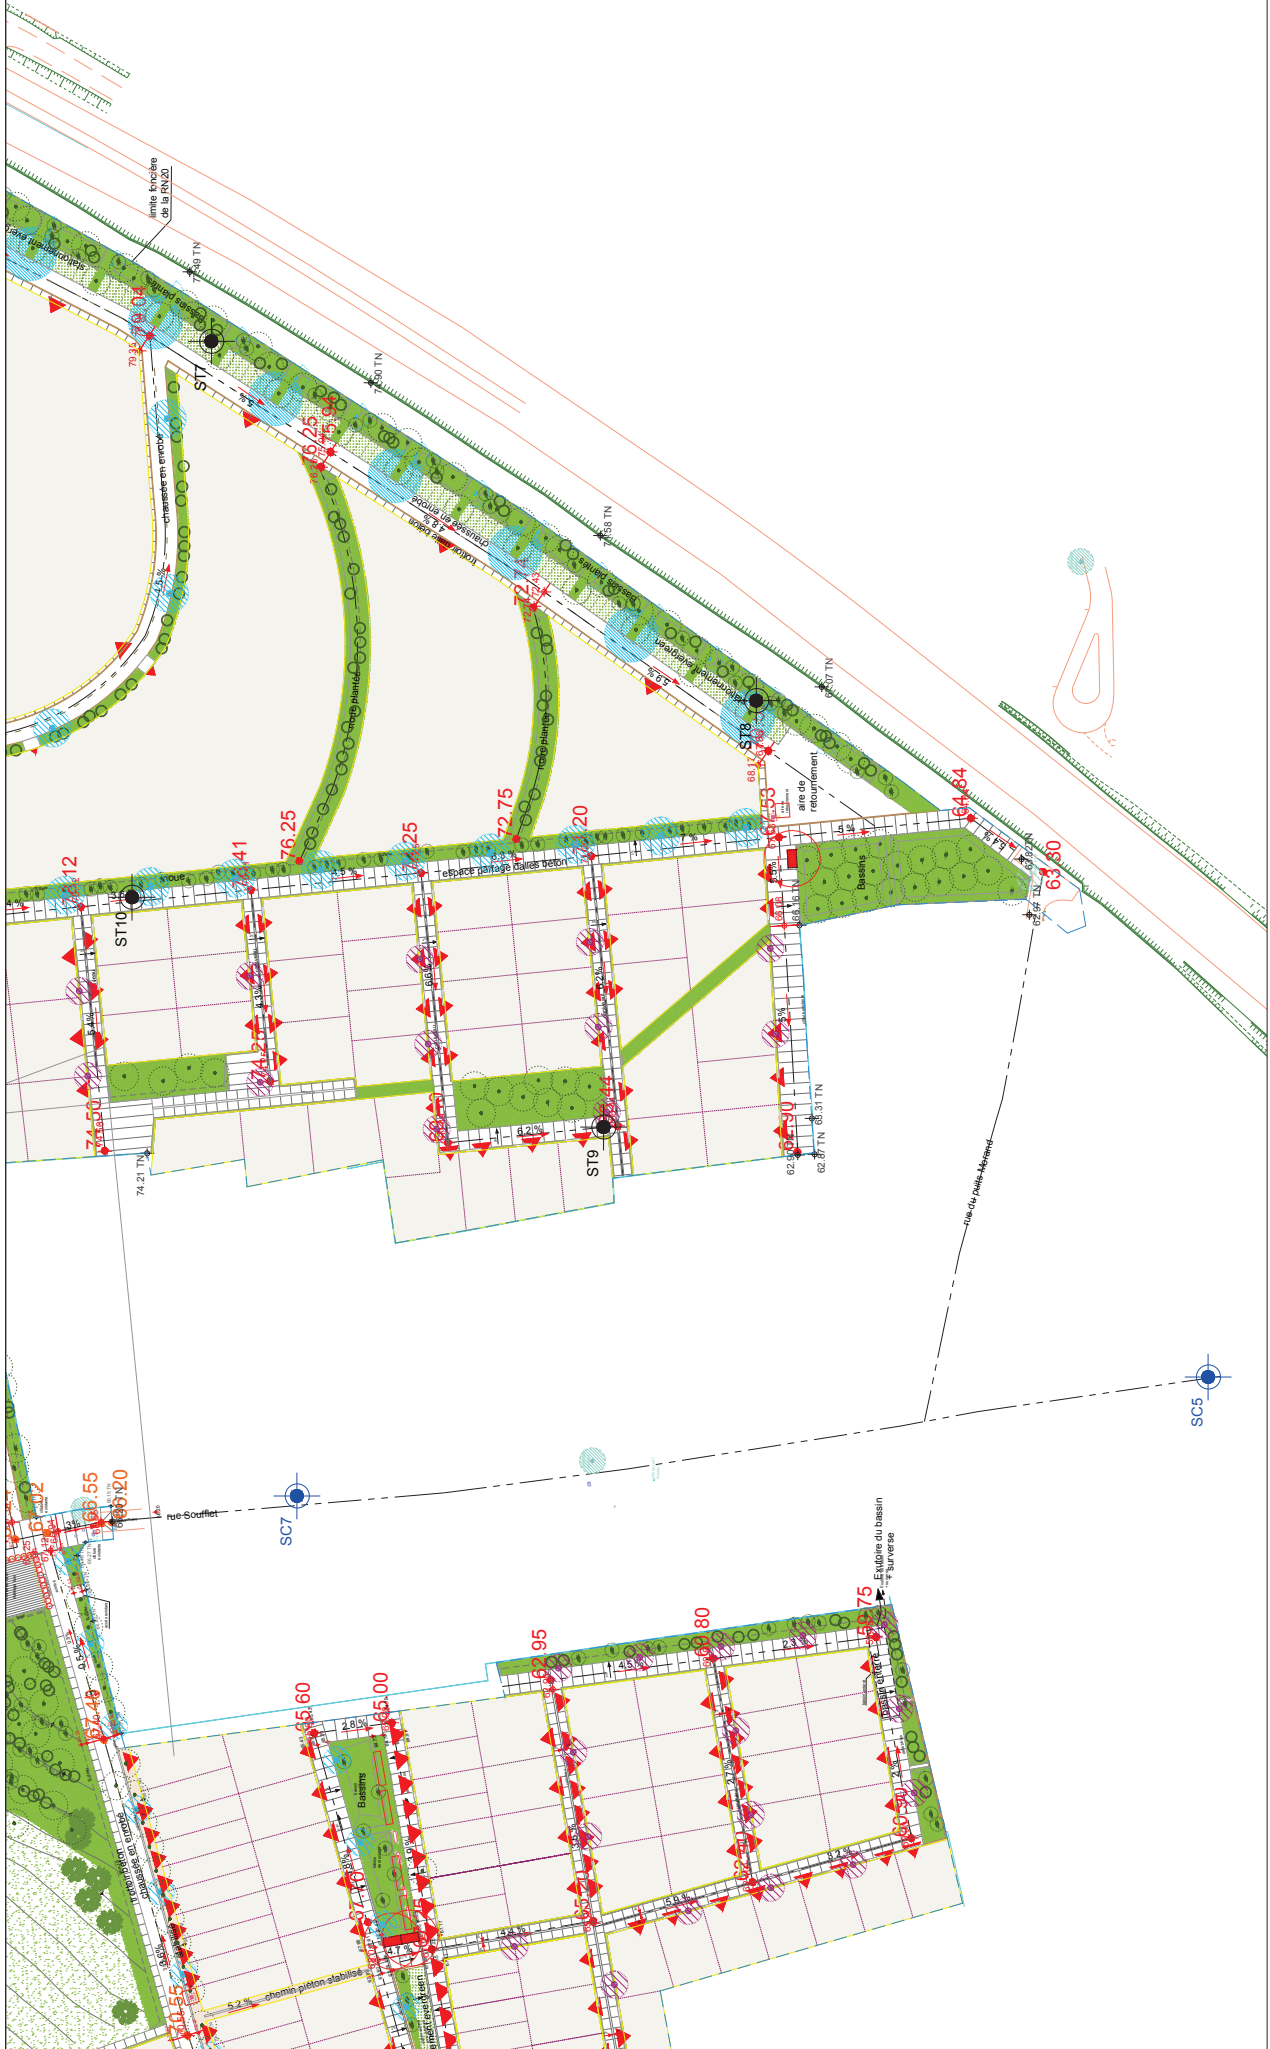
**PLAN D'IMPLANTATION DES SONDAGES**  
 Aménagement de la ZAC des Belles-Vues  
 OLLAINVILLE - ARPAJON (91)
